RIQUALIFICAZIONE DEL BORGO RURALE DI CAIRANO

DOCUMENTI DI ANALISI

Centro Storico - CAIRANO

**SCHEDATURA E DOCUMENTAZIONE FOTOGRAFICA
DEGLI ELEMENTI STORICI DI PREGIO**

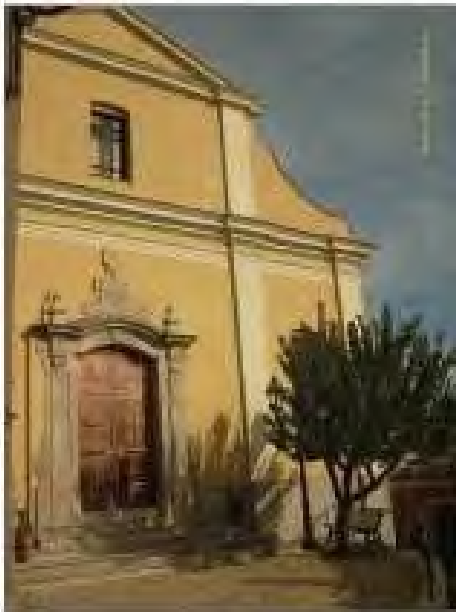
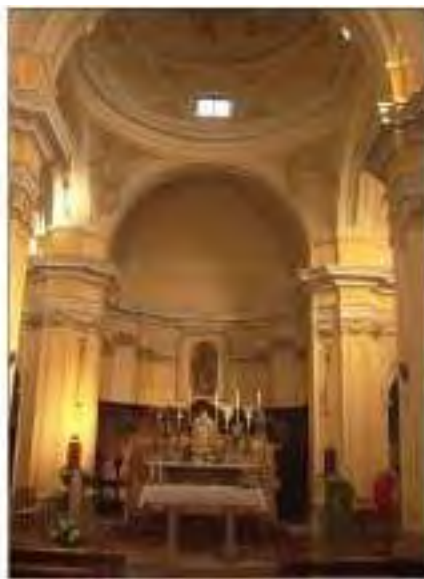
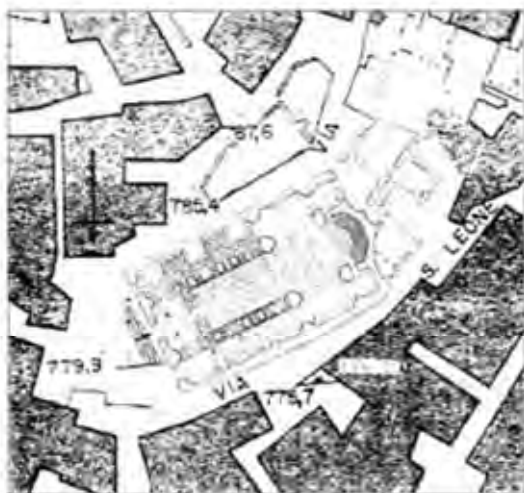
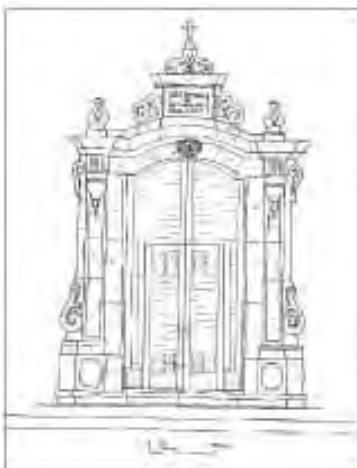
ELEMENTI STORICI DI PREGIO: CHIESA MADRE DI SAN MARTINO

La Chiesa Madre dedicata a S. Martino, caratterizzata da una cuspide a forma poligonale, edificata originariamente nel XIV secolo, venne ristrutturata nel 1694 e nel 1980. L' elegante aspetto settecentesco degli interni, l'impianto architettonico, la cupola, le pietre di pavimentazione e gli altari che oggi si possono ammirare anche grazie all'attenta azione di restauro, risalgono alla riedificazione del 1776, anno in cui la chiesa fu demolita dai signori del posto con lo scopo di ampliarla. Il terremoto del 1980 ha completamente distrutto la facciata principale e le navate interne, danneggiando profondamente il transetto con l' abside e la cupola. Il progetto di ricostruzione si è indirizzato verso la riedificazione di quanto completamente crollato partendo dall'imponenza delle linee architettoniche e dalla magnificenza delle decorazioni superstiti. Così si è proceduto alla definizione della spazialità interna e alla composizione della facciata monumentale inserendo le strutture in acciaio direttamente nella muratura di mattoni pieni. Le colonne, i particolari decorativi, gli stucchi, le mensole e le cornici sono state riproposte rifiutando ogni imitazione di dettaglio con l'intento dichiarato di esprimere una necessità spirituale nel ritrovamento della Chiesa di S.Martino come architettura unitaria, fatta di opportune proporzioni e geometrie, suggestive spazialità, alto valore sociale e ambientale. L'edificio religioso domina una tranquillissima piazzetta e sovrasta sulle piccole costruzioni circostanti.

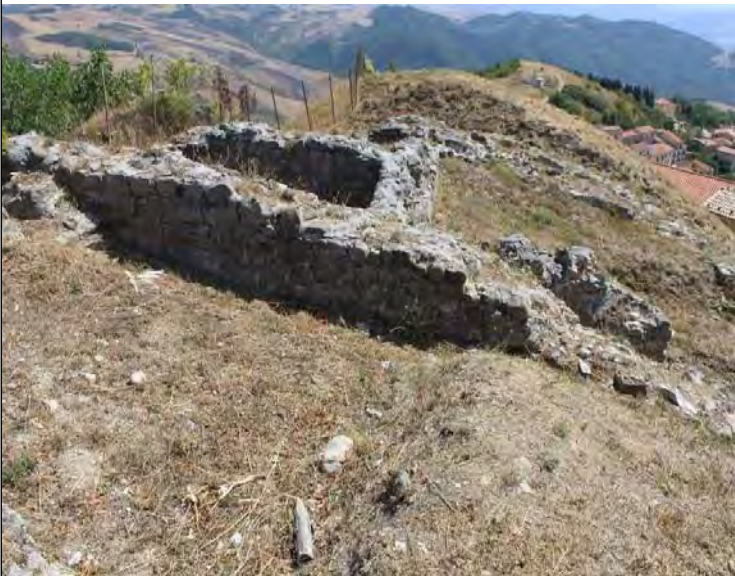
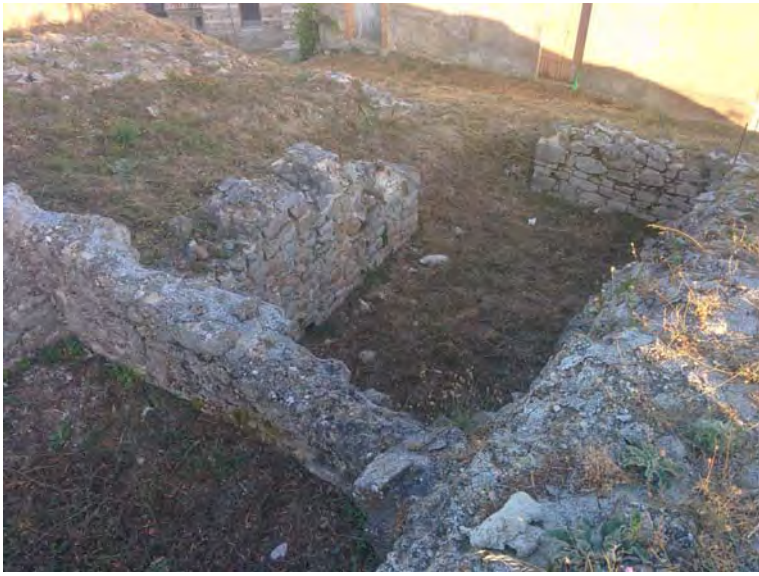
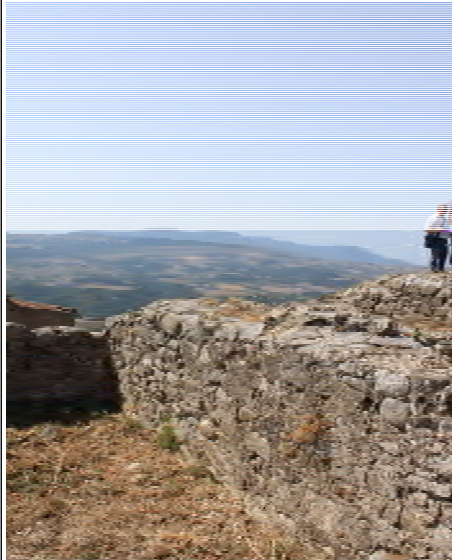
ELEMENTI STORICI DI PREGIO: RUDERI DEL CASTELLO LONGOBARDO

Situato nel punto più alto del paese, il forte, di origini longobarde, è stato più volte ricostruito nel corso della sua storia millenaria.

Il Castello di Cairano, prima dell'inizio della campagna di scavo, si presentava allo stato di rudere, e non si era in grado di leggere il circuito murario complessivo, al disotto del quale si sviluppavano i resti del borgo, di cui ancora oggi è conservato il tessuto urbano, né l'articolazione interna dell'edificio monumentale. Visibili attualmente i resti basamentari in pietrame informe, riferibili a brevi tratti delle cortine murarie difensive. Altri elementi del castello, sul versante ad Ovest, vennero distrutti per la realizzazione dell'impianto dell'acquedotto pugliese.

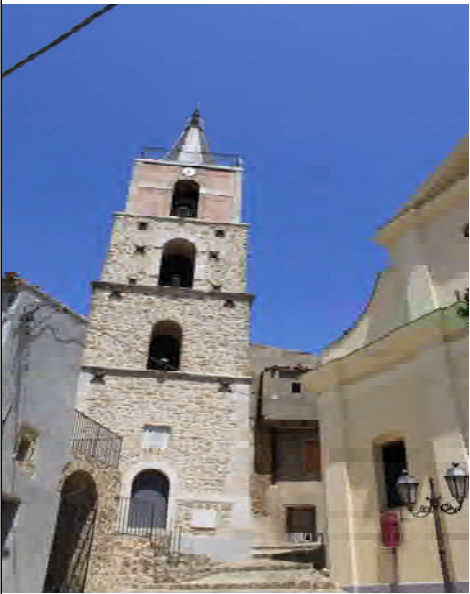
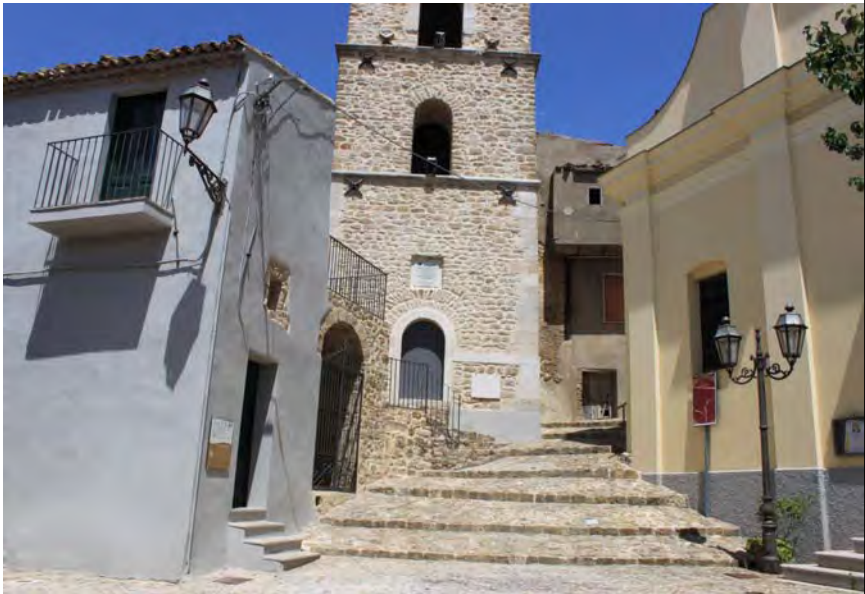
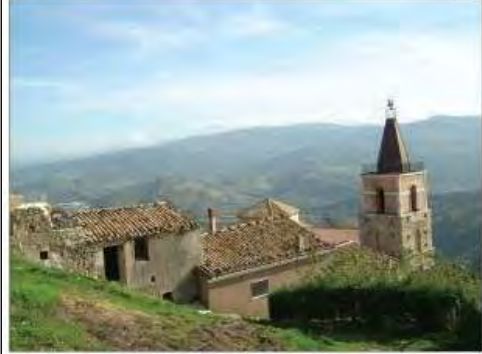
ELEMENTI STORICI DI PREGIO: TORRE CAMPANARIA

Sulla parte alta del colle di Cairano adiacente alla chiesa madre di San Martino troviamo l'annesso campanile (XVIII sec.), originariamente una torre civica, un bastione della cinta muraria del castello, costituito da 4 ordini sovrapposti, in pietra squadrata e, la cuspide. Gli ordini rastremati sono delimitati da cornici modanate di pietra. La facciata principale è caratterizzata da aperture ad arco a tutto sesto; sui due ultimi ordini superiori si evidenziano portali in pietra originale e laterizio pieno.

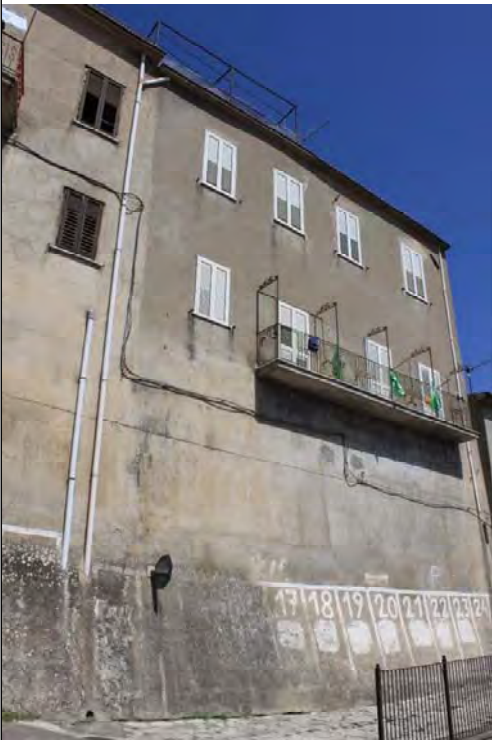
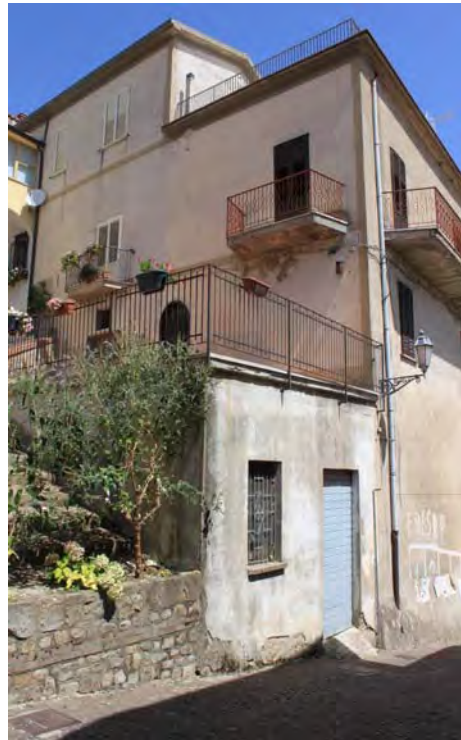
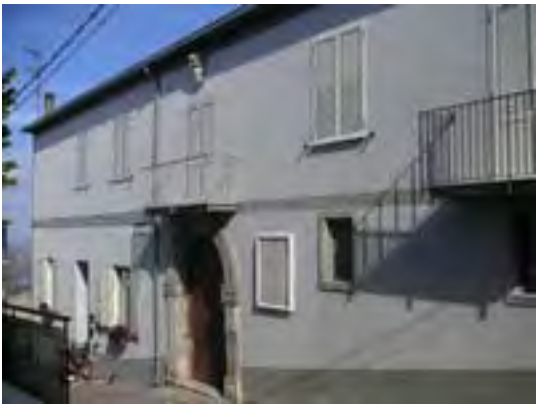
ELEMENTI STORICI DI PREGIO: PALAZZO MAZZEO

Il palazzo risale al 1500. Nonostante i danni provocati dal succedersi dei terremoti, la sua struttura non ha subito modifiche sostanziali rispetto alla sua conformazione originaria. Oltre al portale in pietra, caratteristica di rilievo è il basamento murario a scarpata

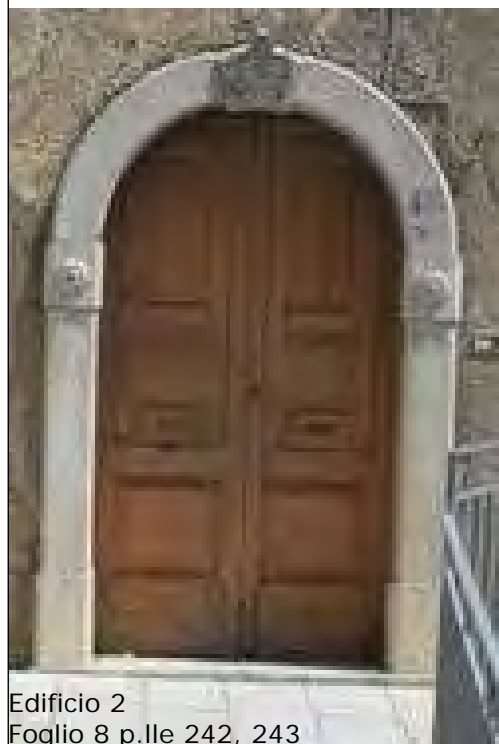
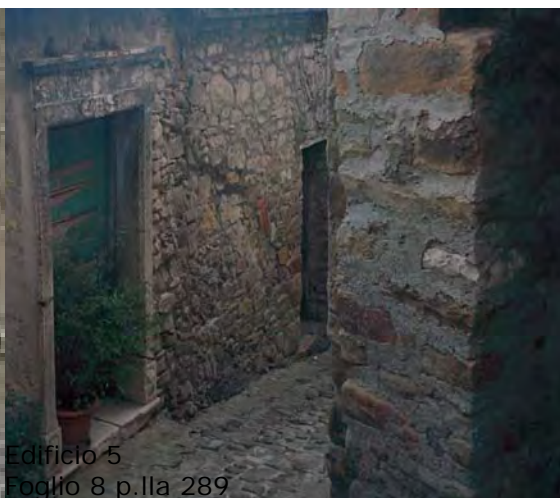
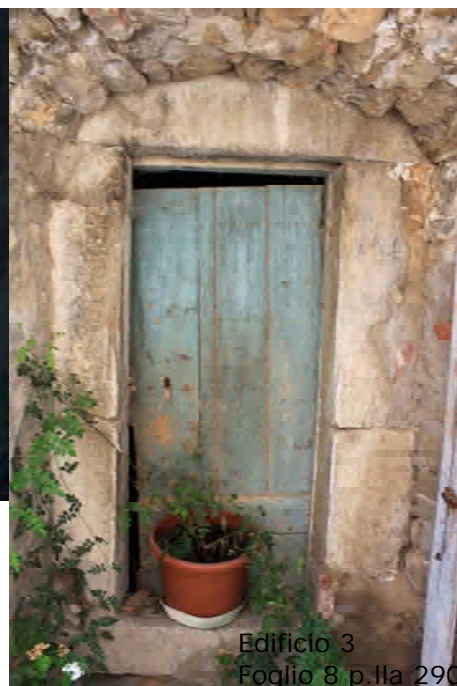
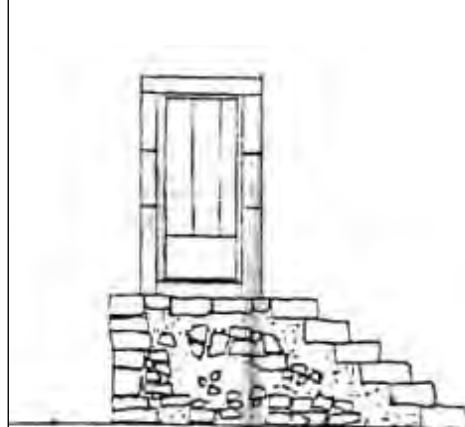
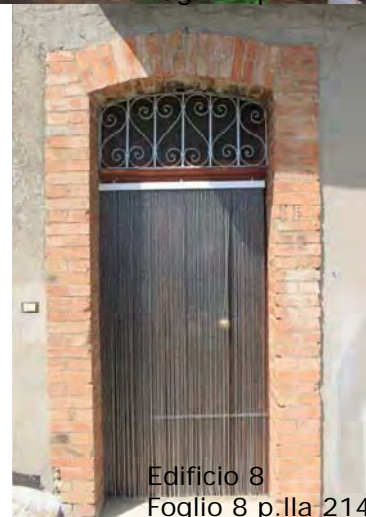
ELEMENTI STORICI DI PREGIO DELLA CULTURA POPOLARE : PORTALI DI PIETRA

Sono di grande valore individuale e corale i portali in pietra. Sistemi architravati, si alternano a sistemi ad arco a tutto sesto, a volte di maggiore pregio (bugnati, sagomati, fregi, stemmi, torelli in testa ai piedritti) o ad altri di assoluta semplicità in laterizio pieno.

I portali sono costituiti dai canonici 4/6 pezzi monolitici di pietra oppure da più numerosi conci di minori dimensioni.

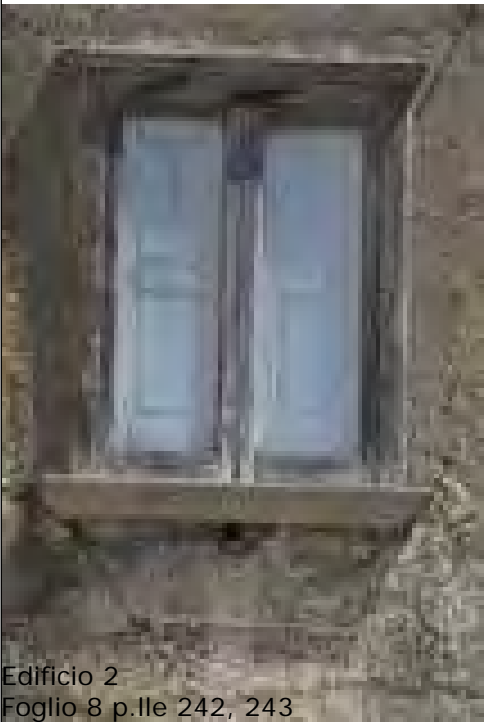
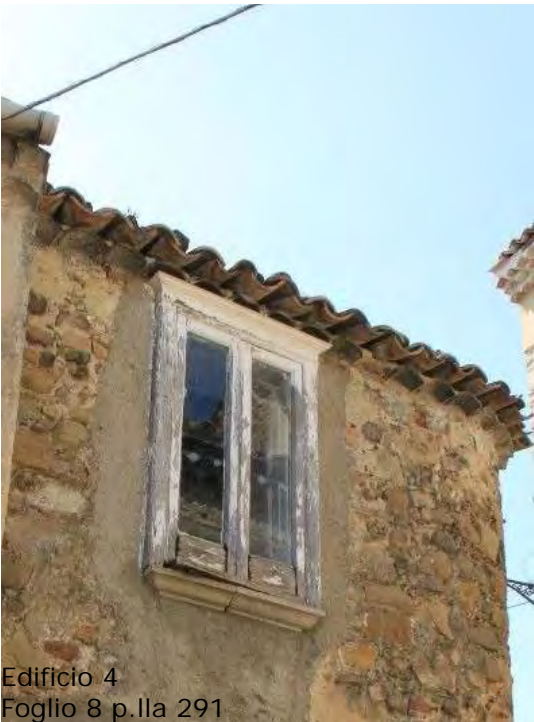
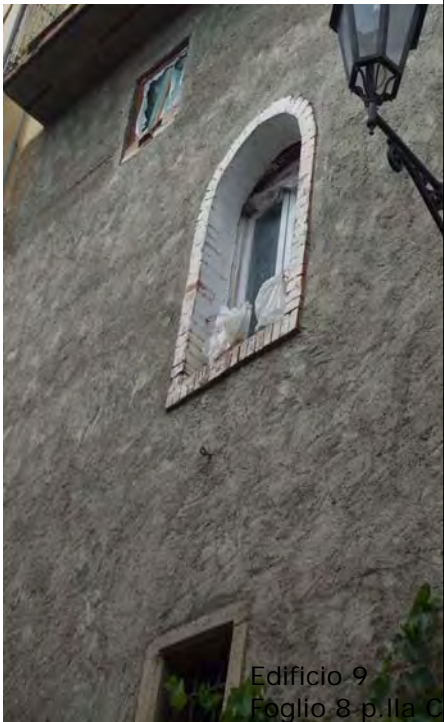
ELEMENTI STORICI DI PREGIO DELLA CULTURA POPOLARE :CORNICI E DAVANZALI

Le aperture sono evidenziate e protette attraverso l'uso di elementi in pietra o stucco. Le cornici in pietra sono i sistemi più frequenti di apertura del vano caratterizzate dall'impiego di elementi monolitici o da sagomature e decori; in altri casi, si rileva il sistema ornie/architrave in pietra, a volte evidenziate da cornici a stucco o intonaco a rilievo.
