— "VIABILITA' ARCAICA"
..... Perimetro zona omogenea "A" Piano di recupero

V.3 Tracciato "viabilità arcaica" Tratto Via delle Grotte del Vino

P.5 PROFILI LONGITUDINALI di DETTAGLIO -- area Via delle Grotte del Vino

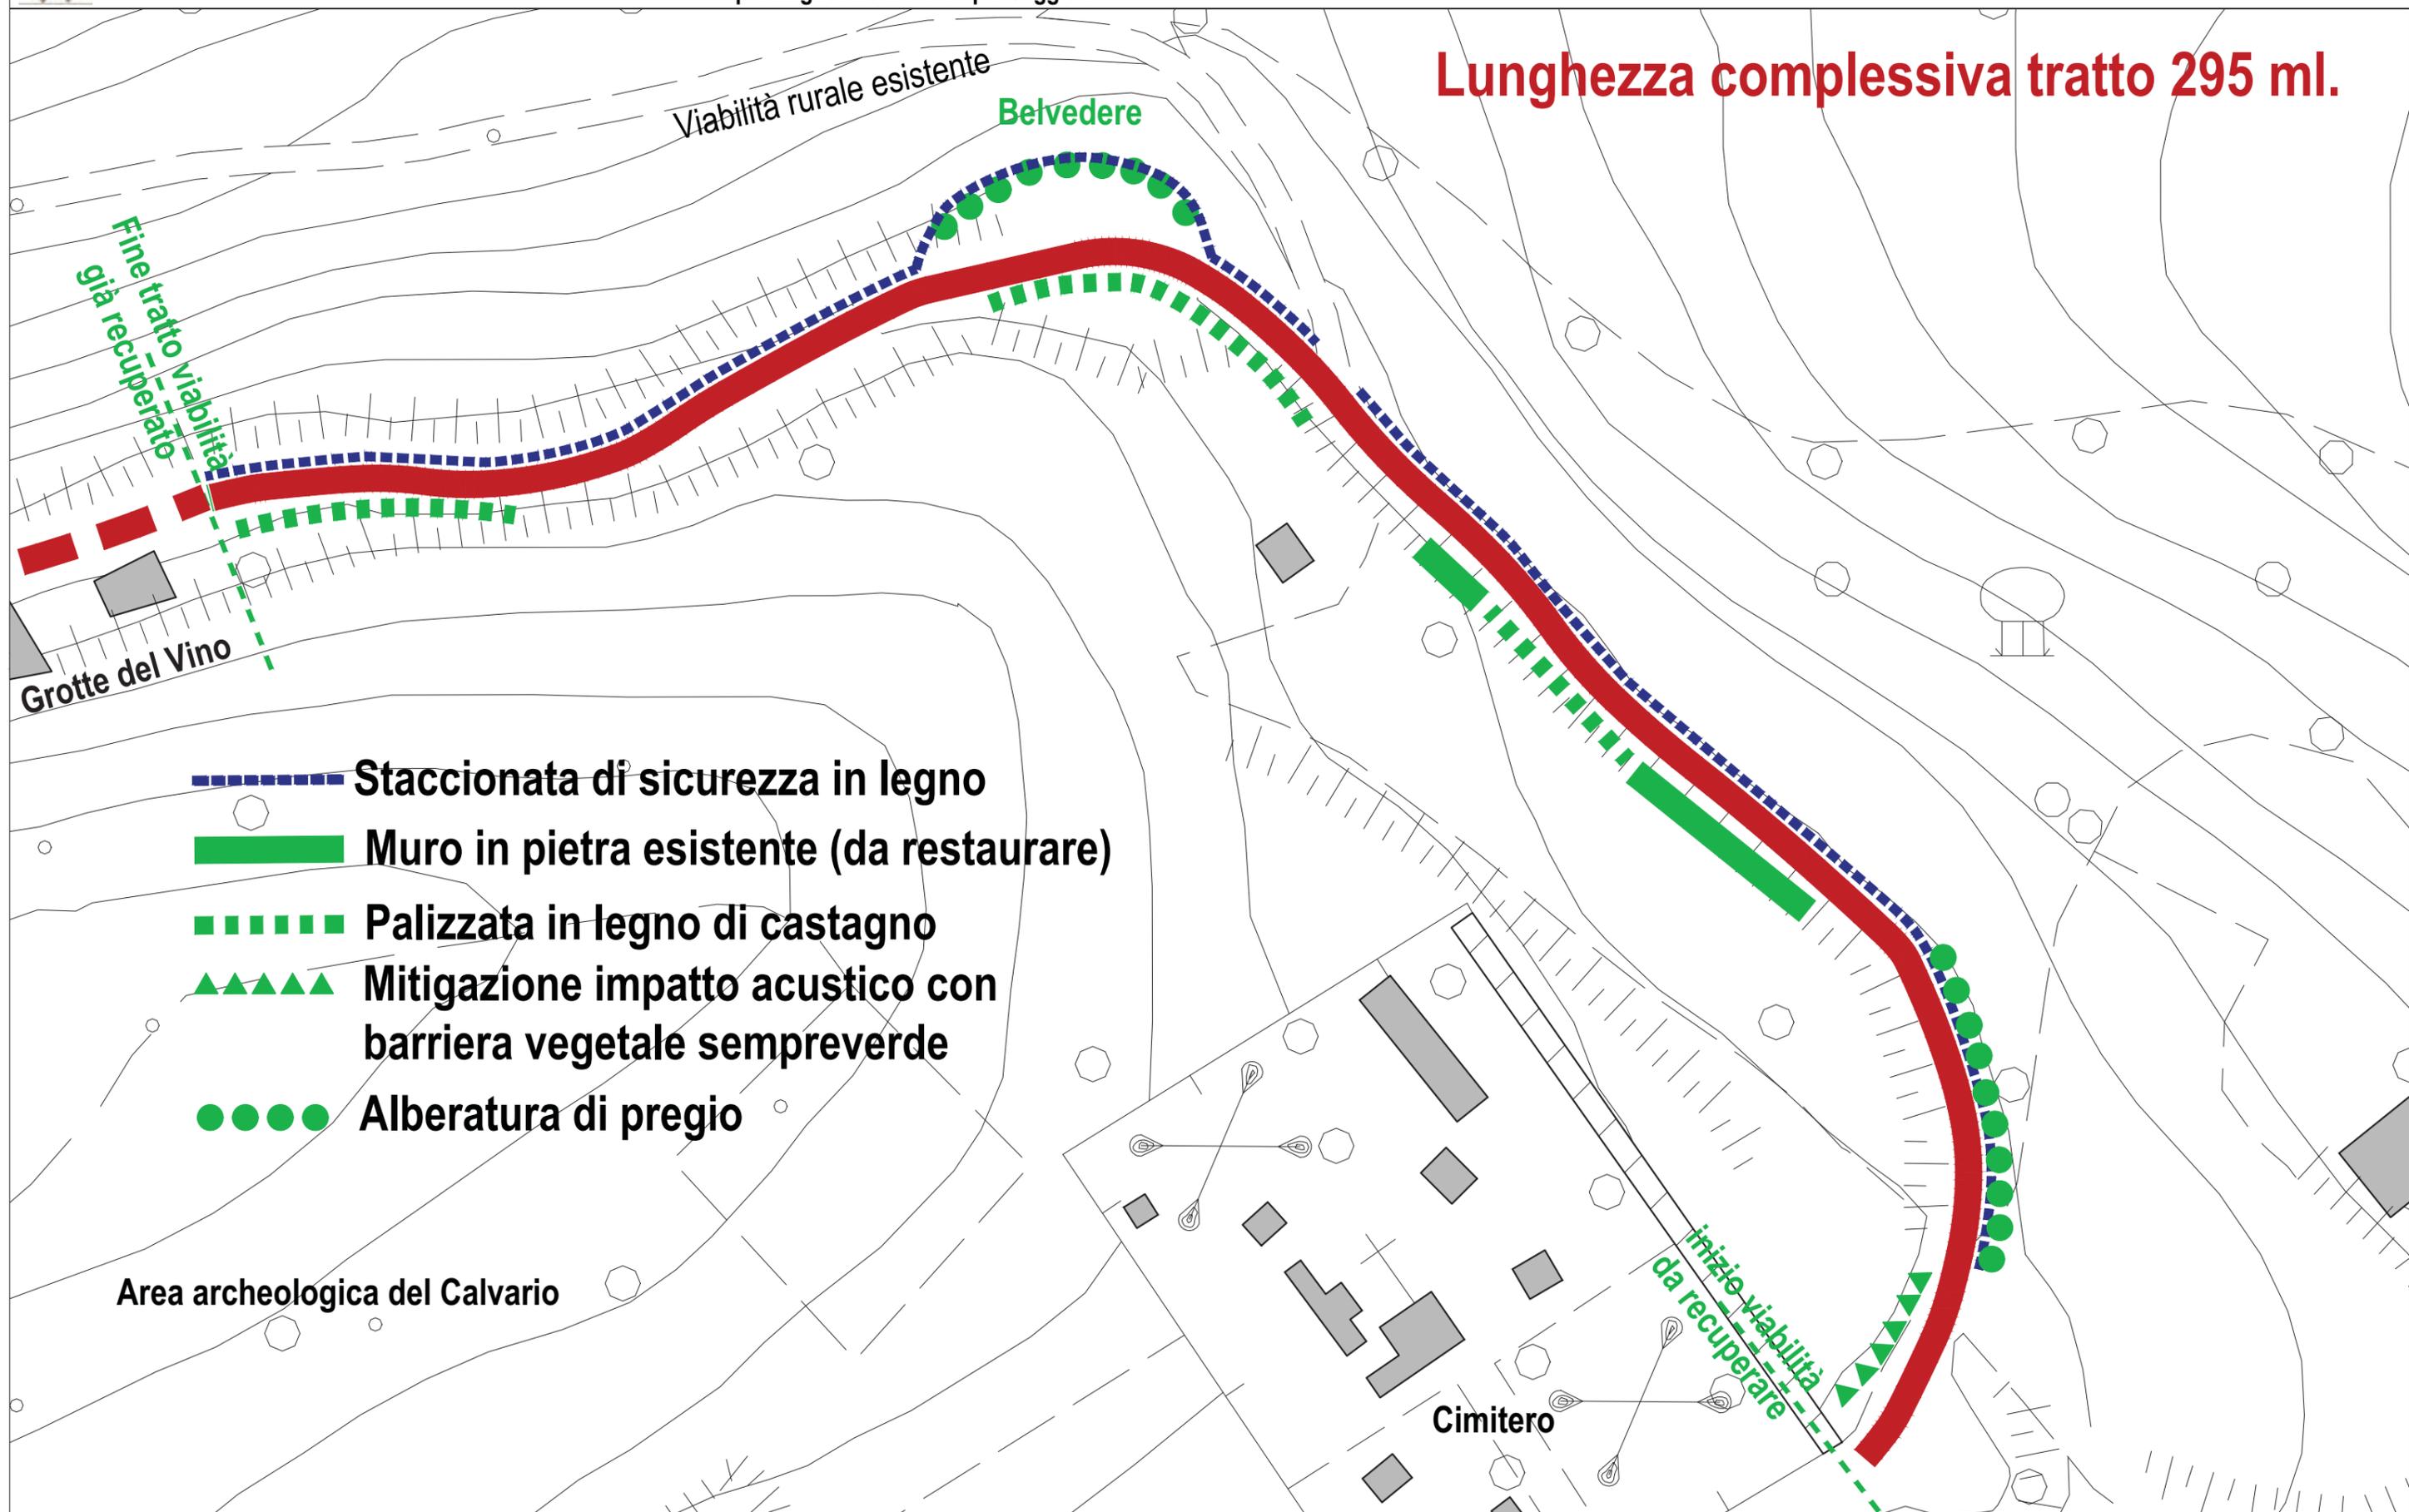
Staccionata di sicurezza in legno
-

Muro in pietra esistente (da restaurare)
-

Palizzata in legno di castagno
-

Mitigazione impatto acustico con barriera vegetale sempreverde
-

Alberatura di pregio

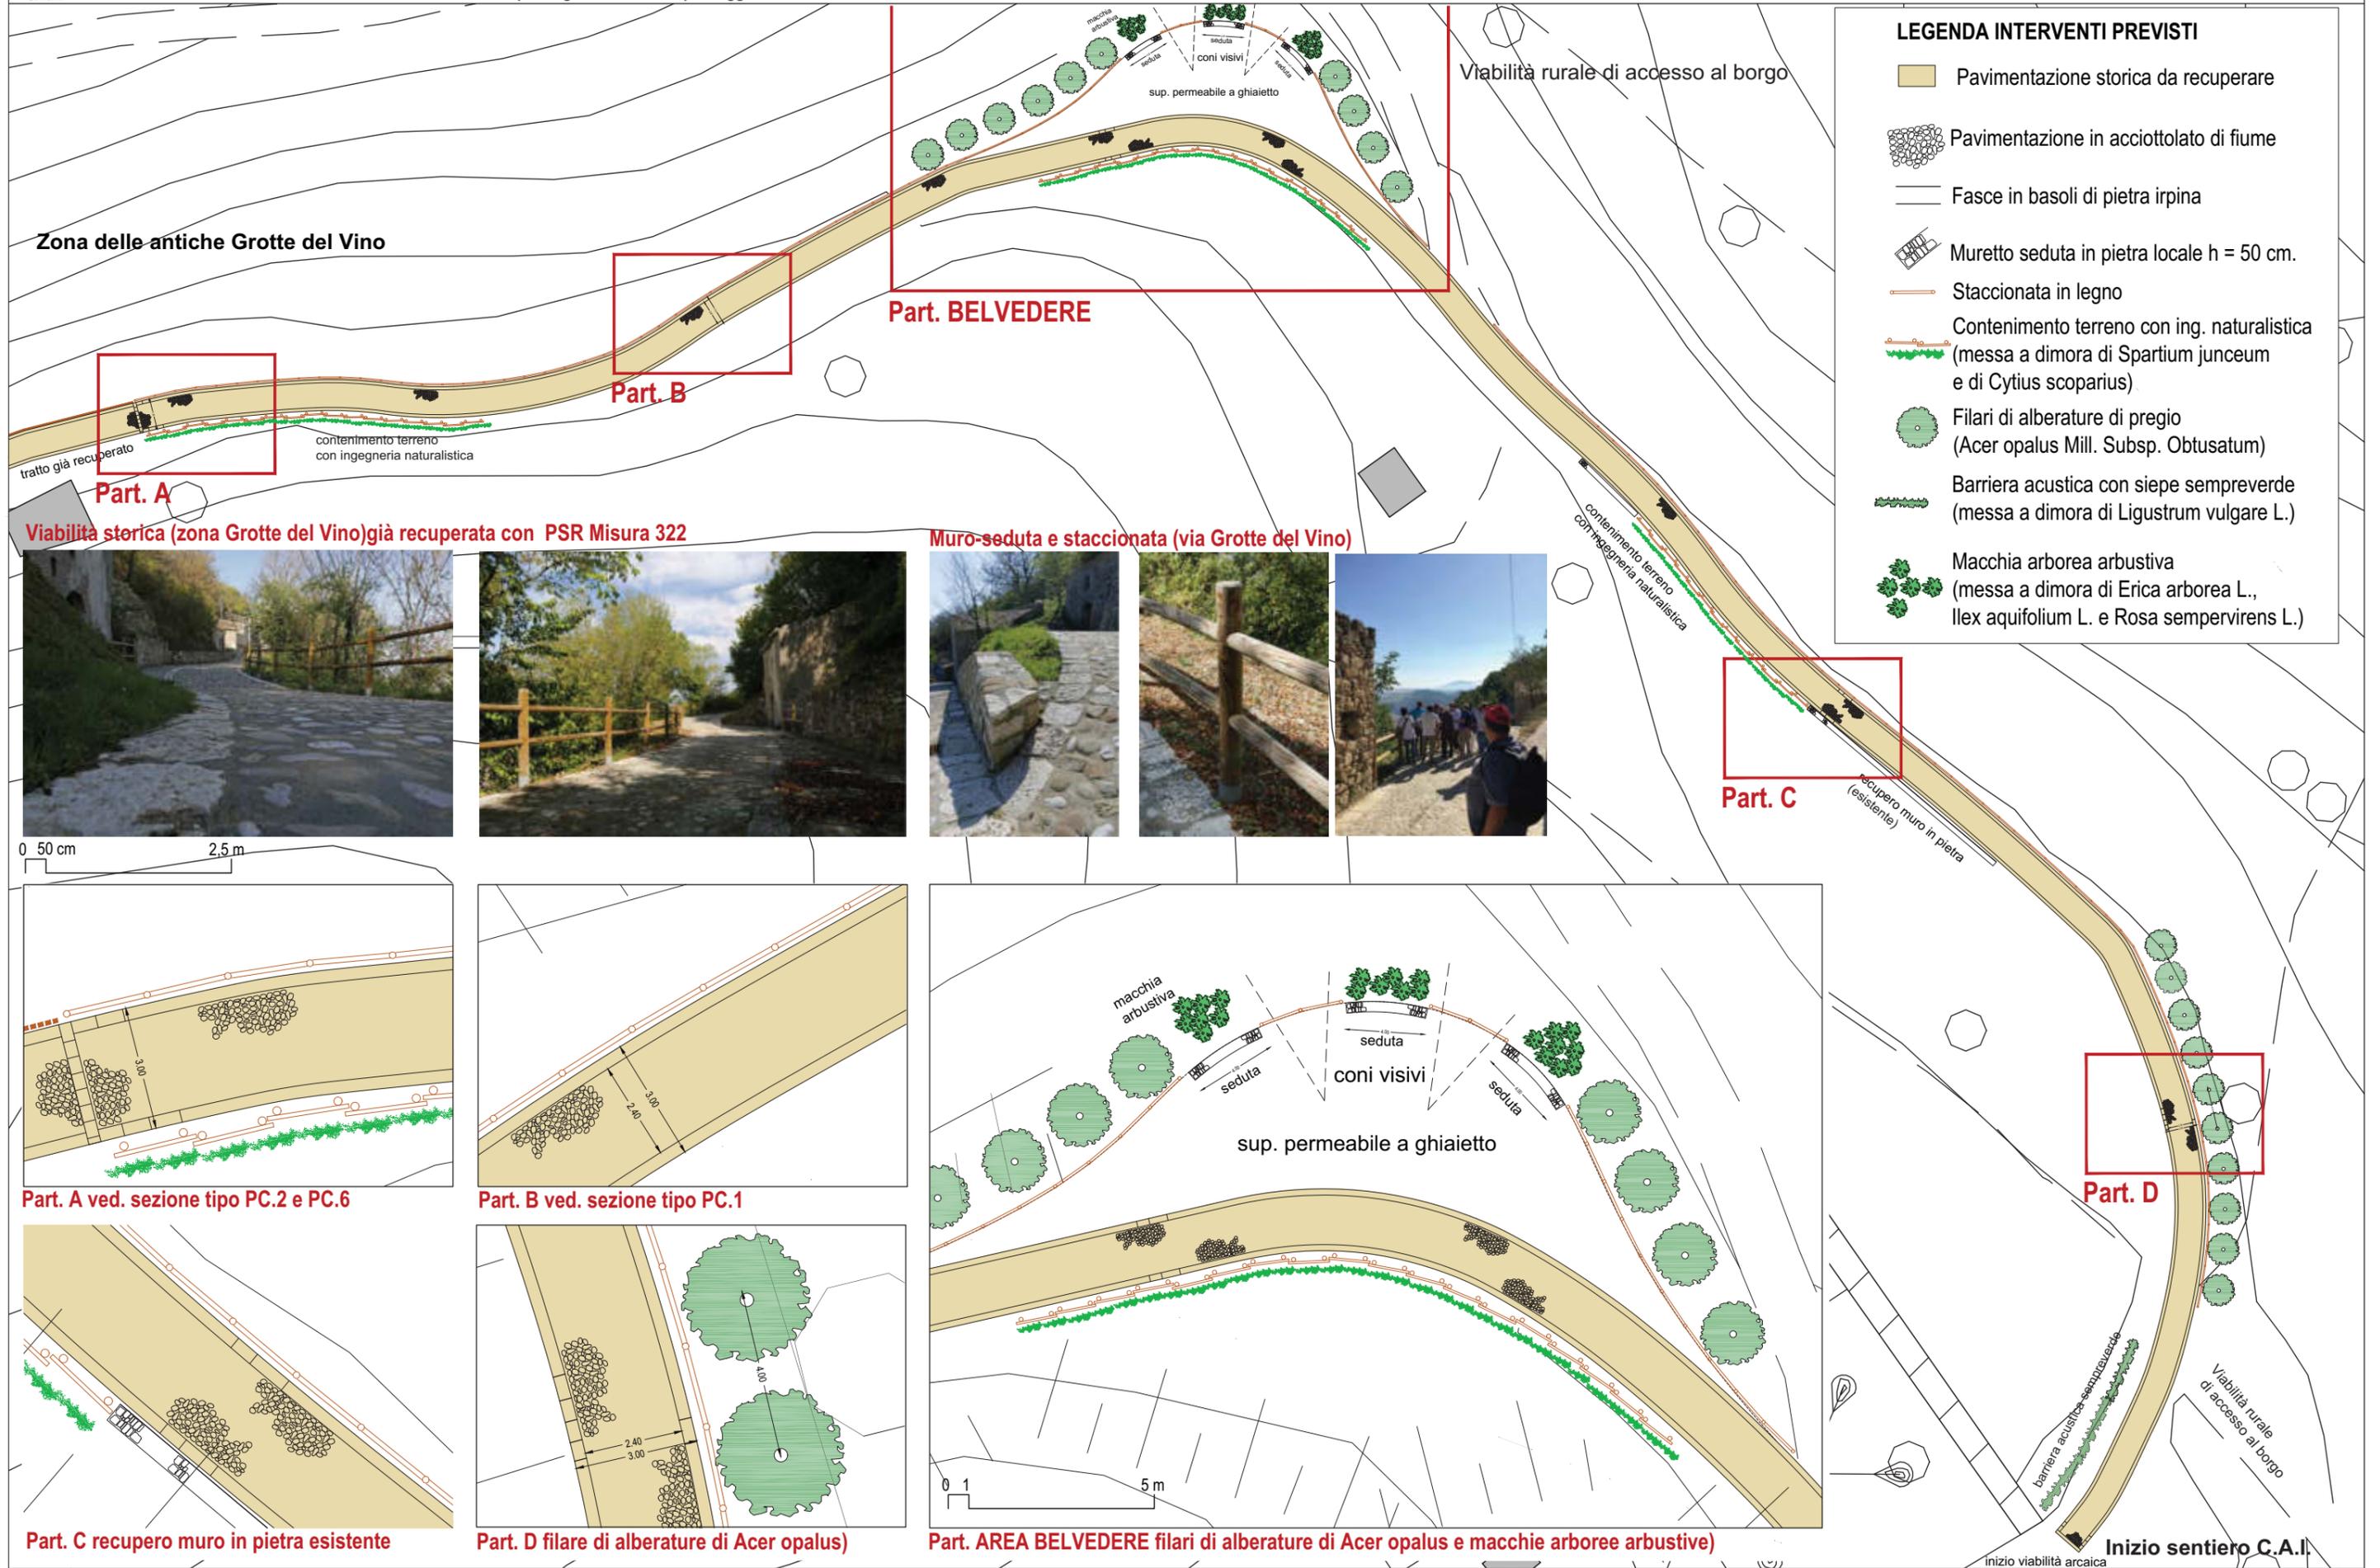
LEGENDA INTERVENTI PREVISTI

- Pavimentazione storica da recuperare
- Pavimentazione in acciottolato di fiume
- Fasce in basoli di pietra irpina
- Muretto seduta in pietra locale h = 50 cm.
- Staccionata in legno
- Contenimento terreno con ing. naturalistica (messa a dimora di *Spartium junceum* e di *Cytisus scoparius*)
- Filari di alberature di pregio (*Acer opalus* Mill. Subsp. *Obtusatum*)
- Barriera acustica con siepe sempreverde (messa a dimora di *Ligustrum vulgare* L.)
- Macchia arborea arbustiva (messa a dimora di *Erica arborea* L., *Ilex aquifolium* L. e *Rosa sempervirens* L.)

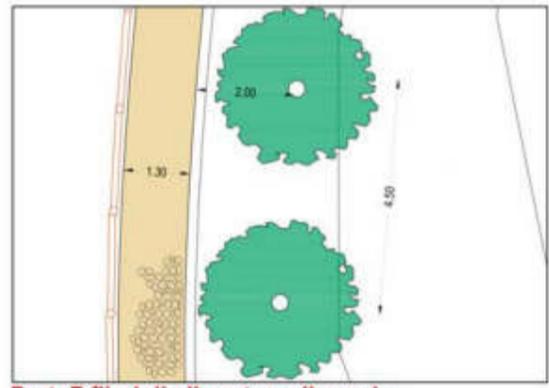
Part. F filari di alberature di pregio

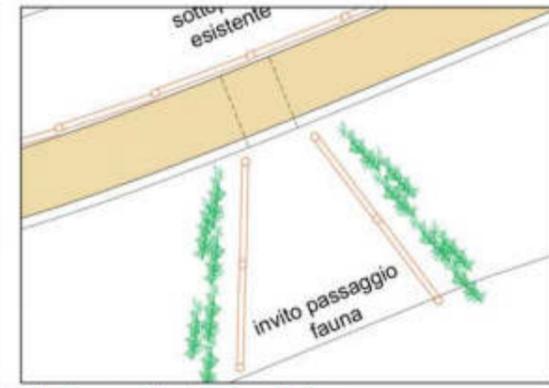
Part. H Opere di tutela faunistica (messa a dimora *Crataegus monogyna* Jacq.)

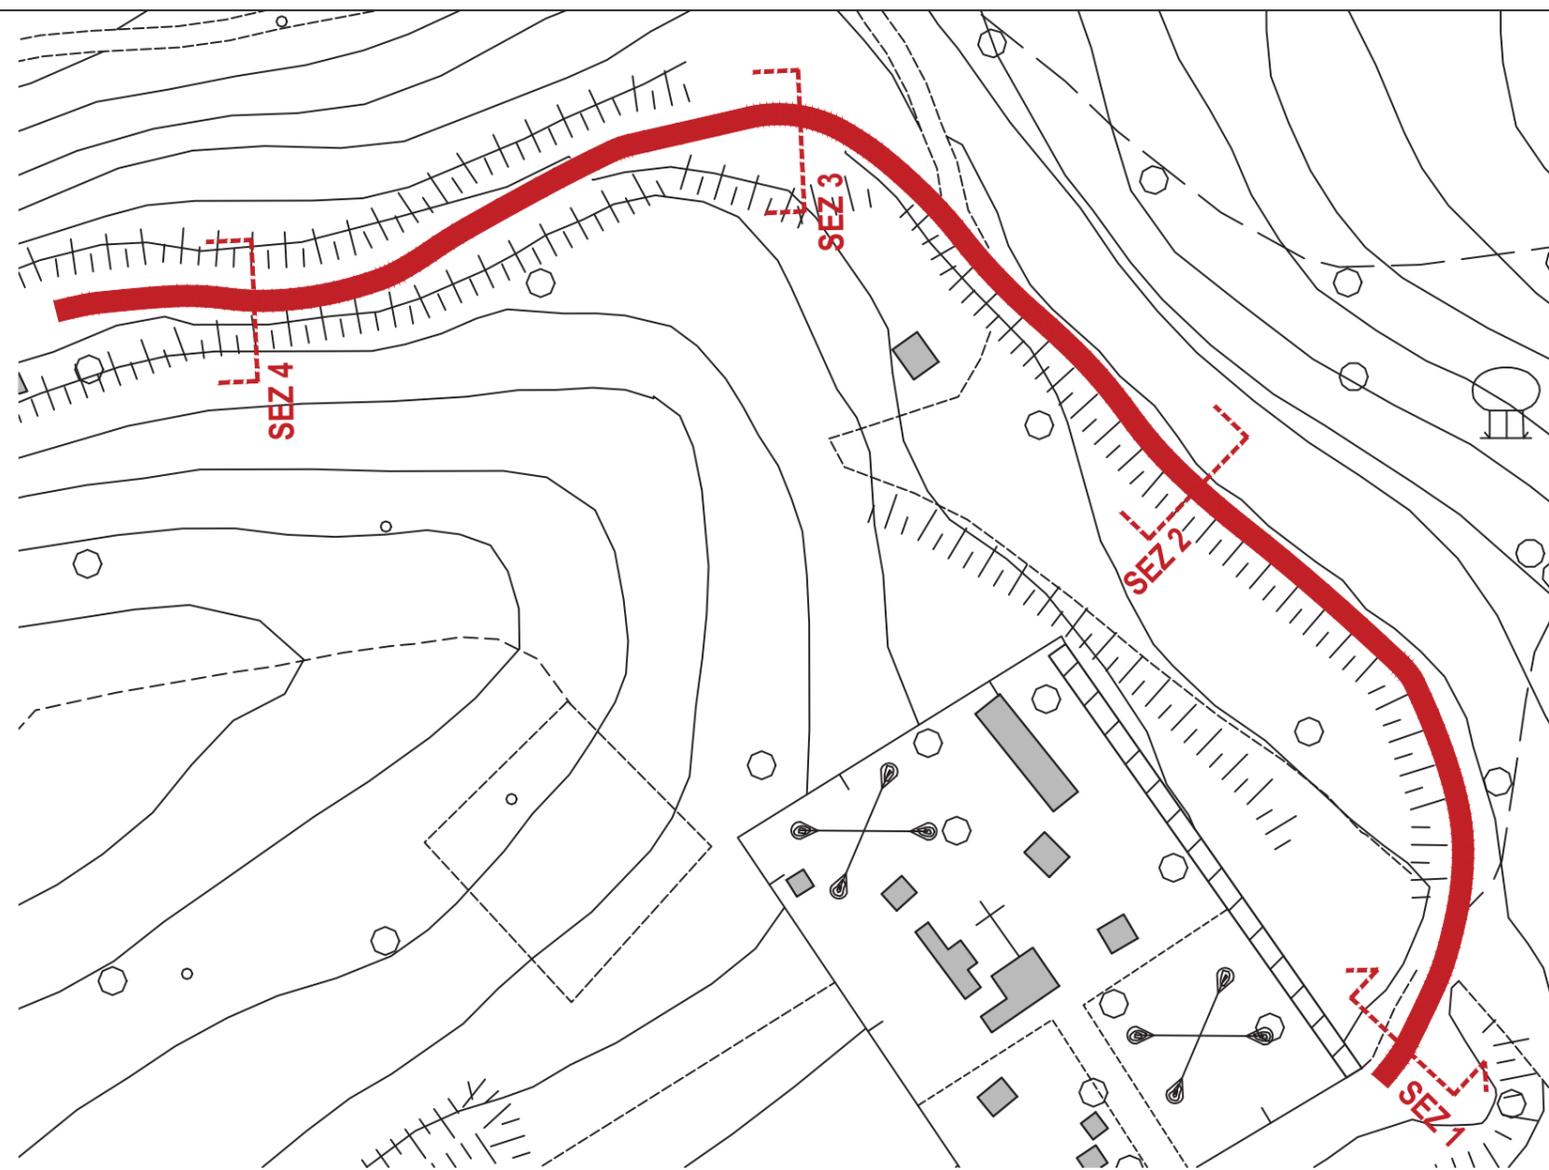
Indicazione posizione SEZIONI TRASVERSALI area via delle Grotte del Vino

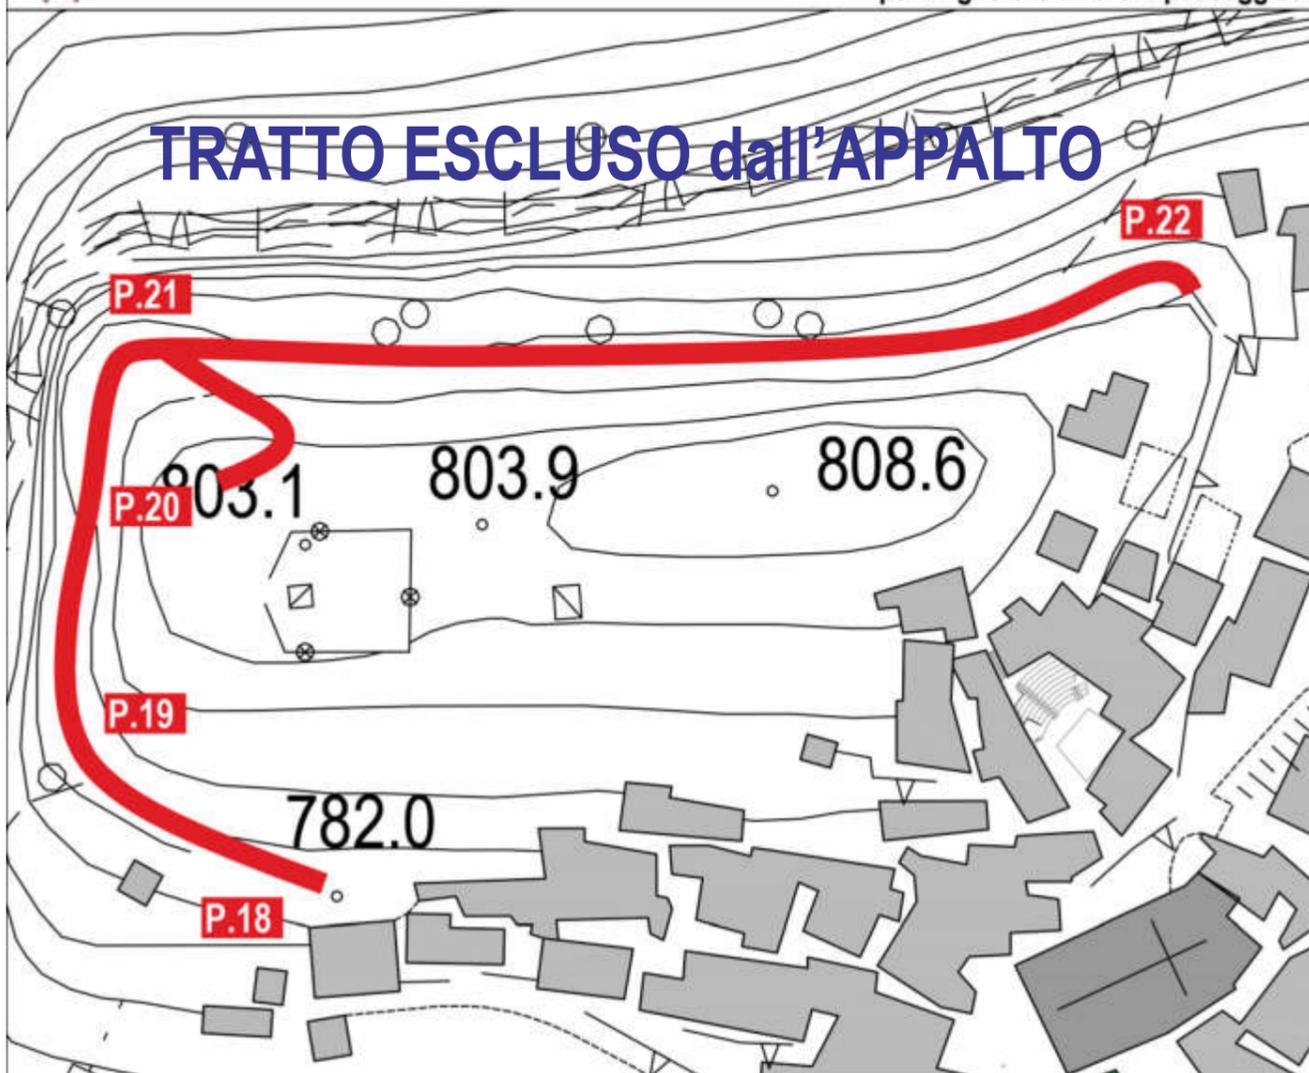
Indicazione picchetti profilo longitudinale area sotto la Rupe

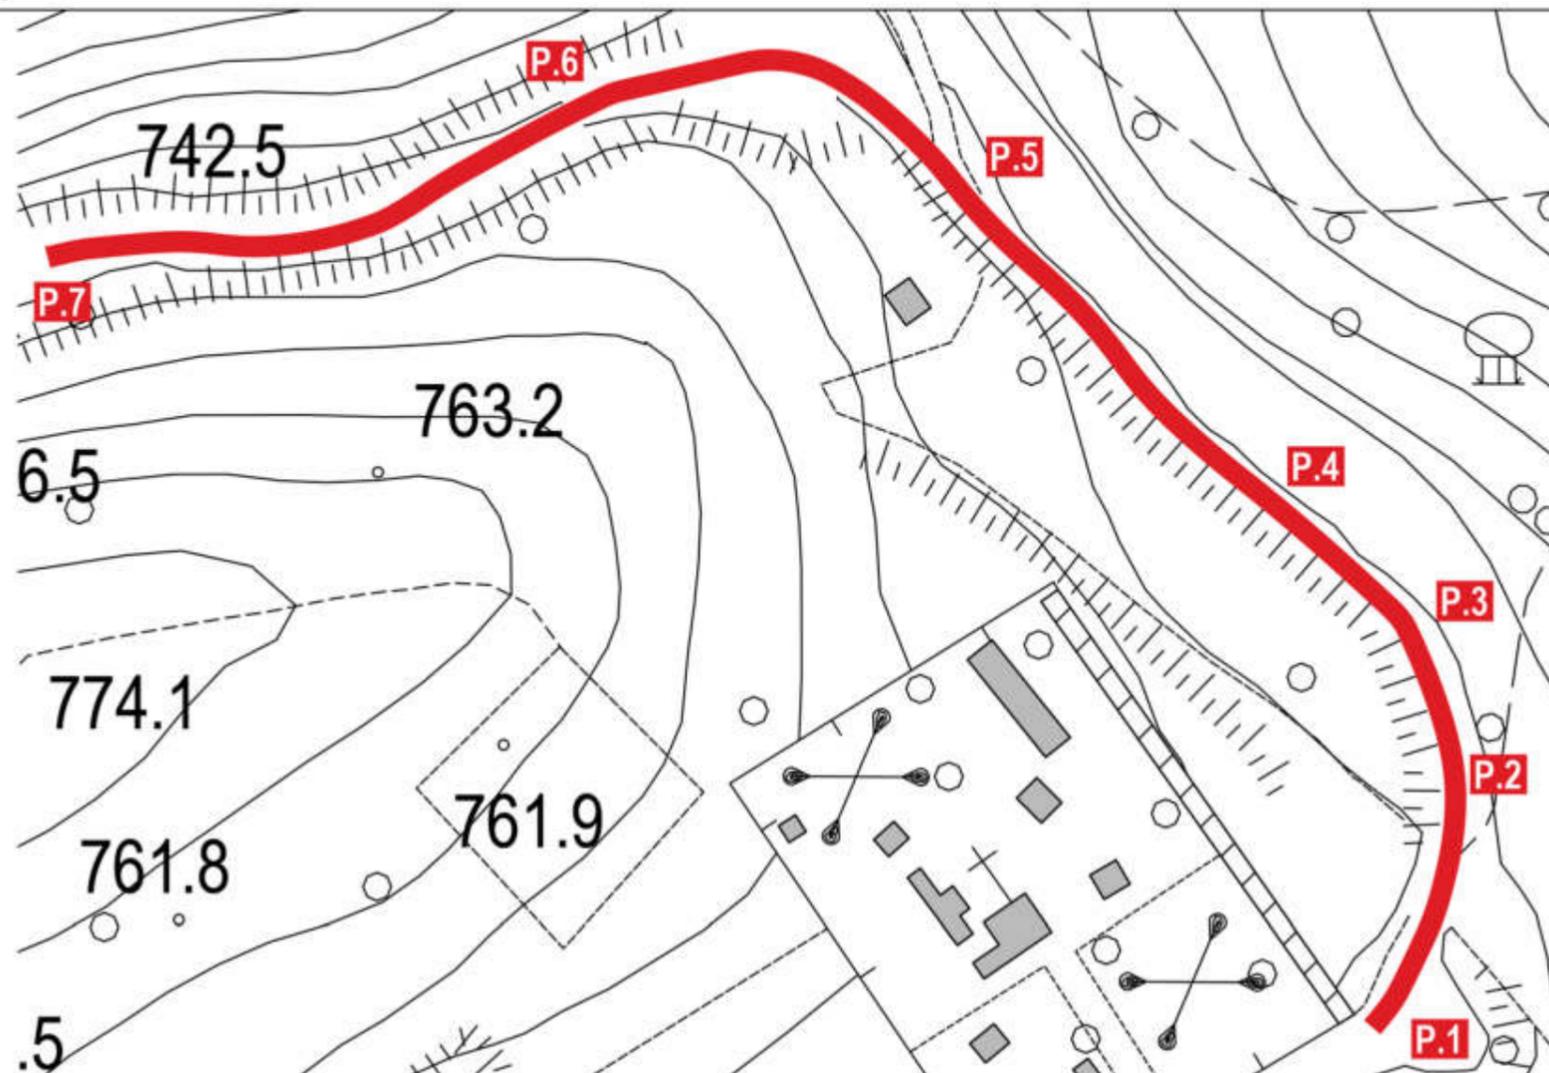
Indicazione picchetti profilo longitudinale area via delle Grotte del Vino

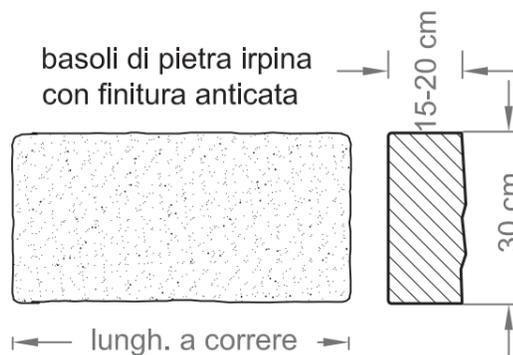
SEZIONE A-A' 0 10 20 cm

- ① acciottolato di recupero integrato
- ② basoli in pietra irpina con finitura anticata
- ③ massetto di pavimentazione sabbia di fiume e cemento, sp. 8/10 cm
- ④ massetto di cls Rbk 300 con rete elettrosaldada Ø 6 10x10

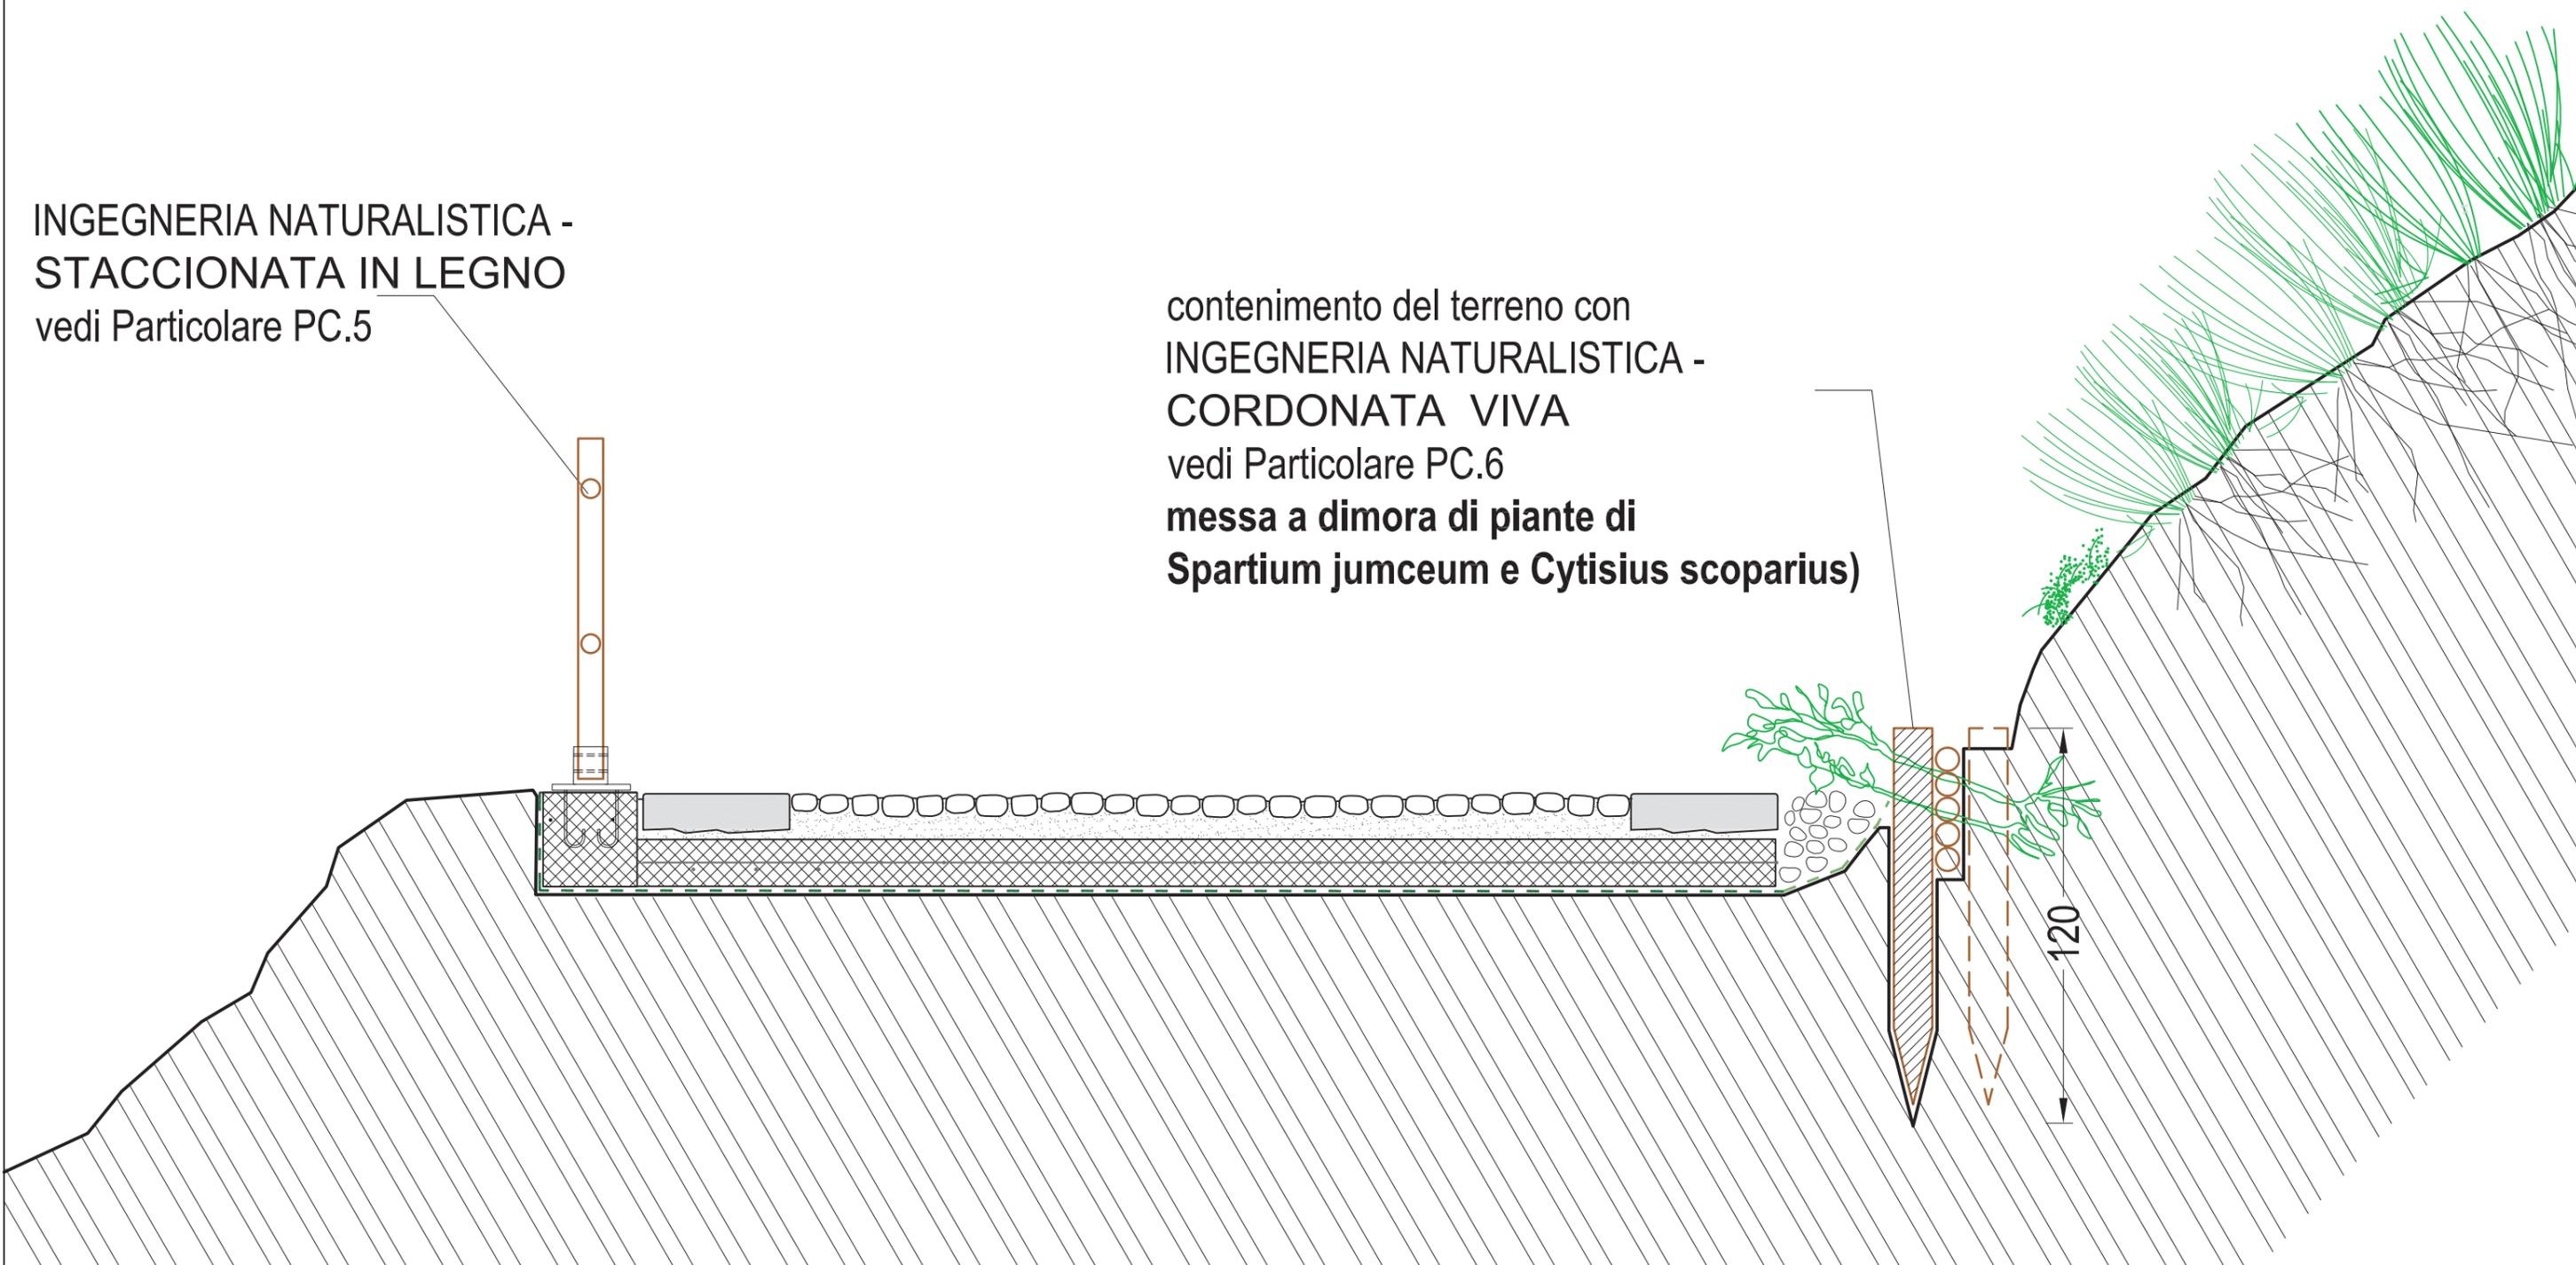
SEZIONE

- ① Geotessuto antiradici
- ② Cls. spess. cm.15 con rete Ø 6 10x10
- ③ Acciottolato "storico" di recupero - integrazione
- ④ Elemento di pietra posta a taglio
- ⑤ Ciottoli sciolti per drenaggio acqua
- ⑥ Fondazione staccionata in cls (plinto 30x30 cm.)
- ⑦ Staccionata in legno di pino, cfr. particolare PC.5

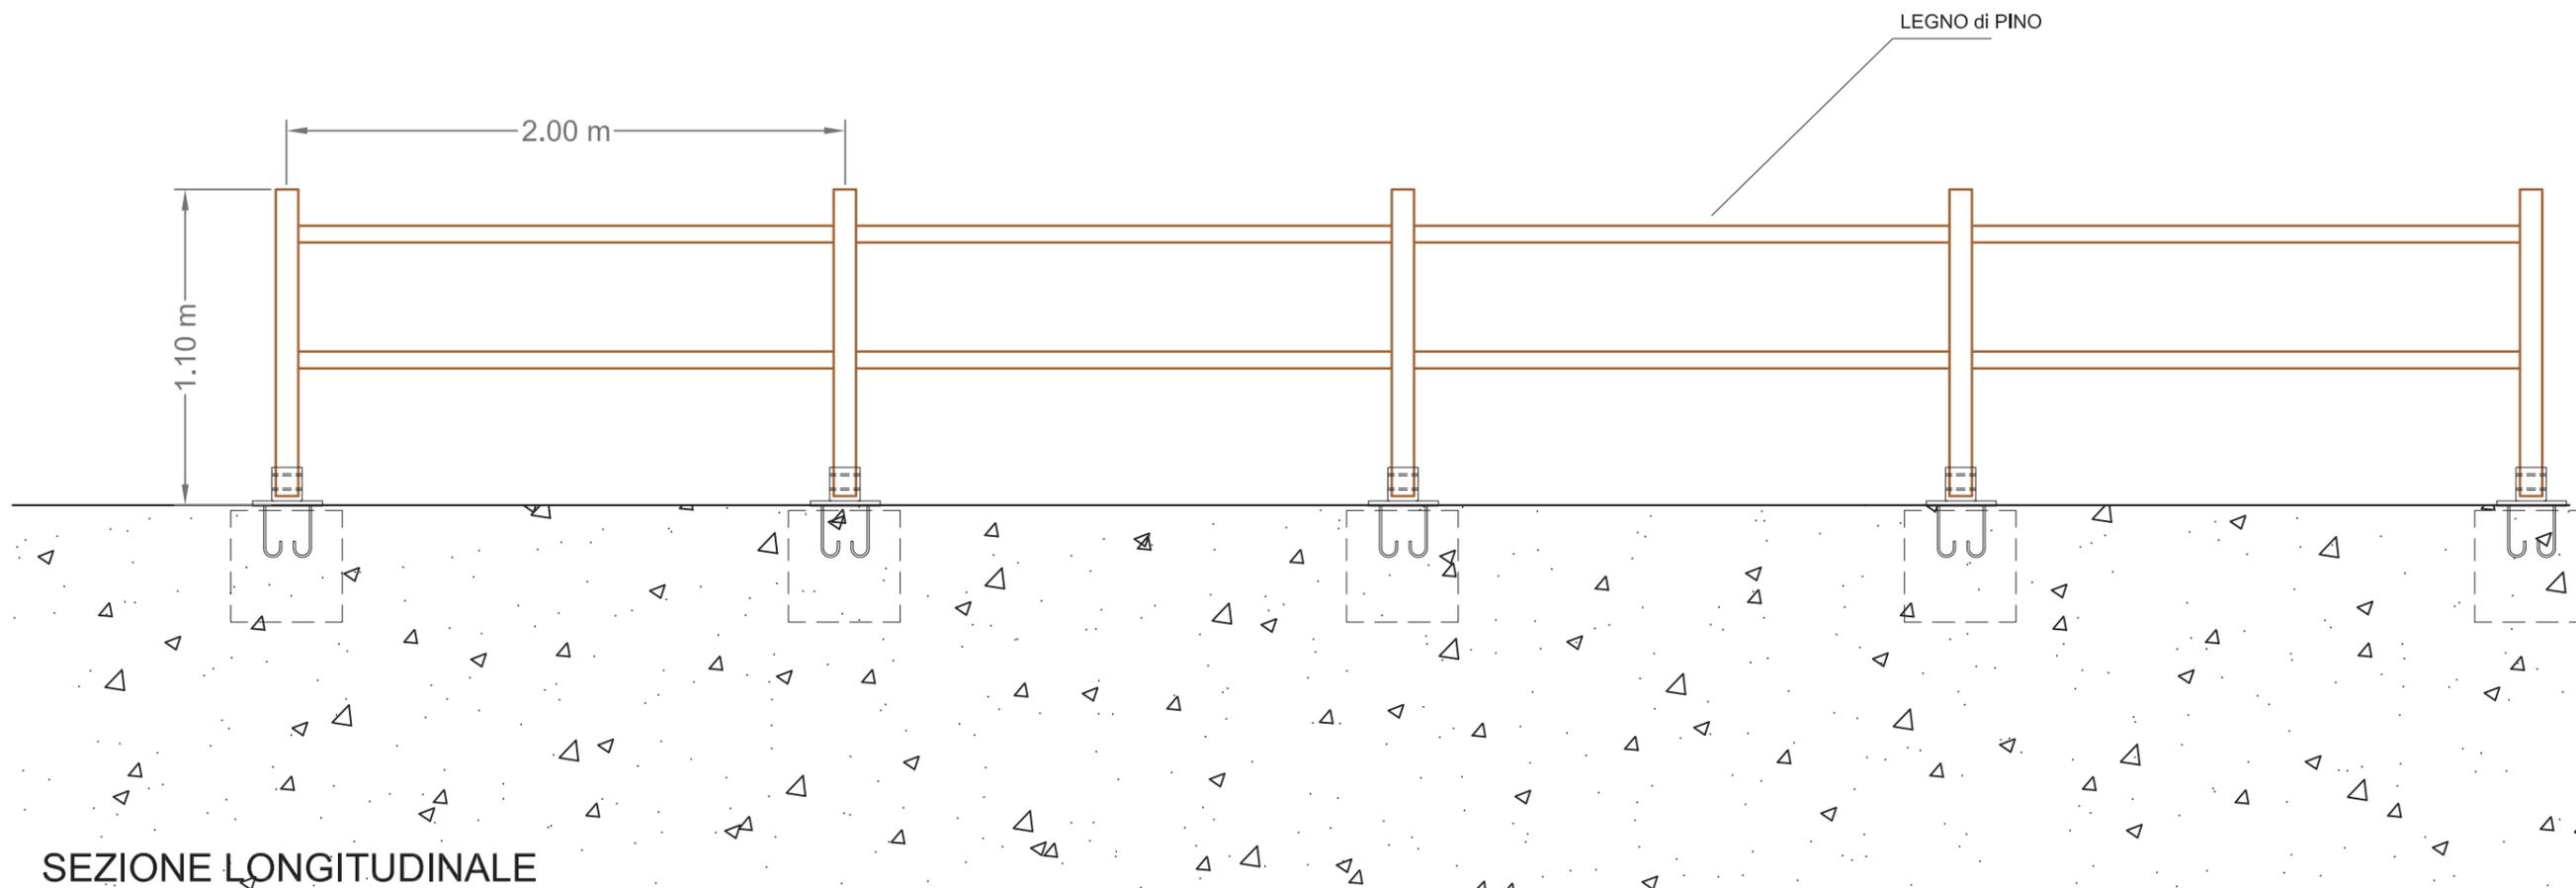
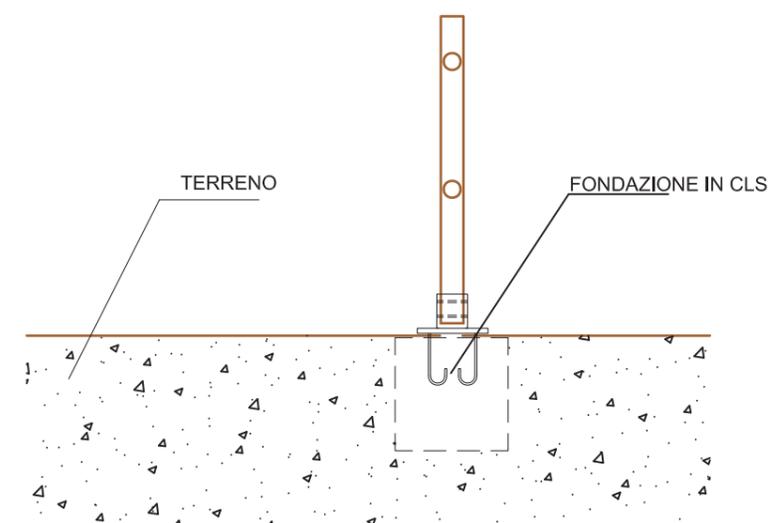
PROSPETTO

DESCRIZIONE

Staccionata realizzata in pali di pino finlandese diametro 8/12 cm impregnati in autoclave, costituita da corrimano e montati ad interasse di 2 m, altezza fuori terra 1 m, incluso supporti e ferramenta di assemblaggio in acciaio zincato, plinto di fondazione di sezione 30x30x30 cm, scavo e riporto per la realizzazione del plinto stesso, materiali e attrezzature necessarie per dare il lavoro finito a perfetta regola d'arte.

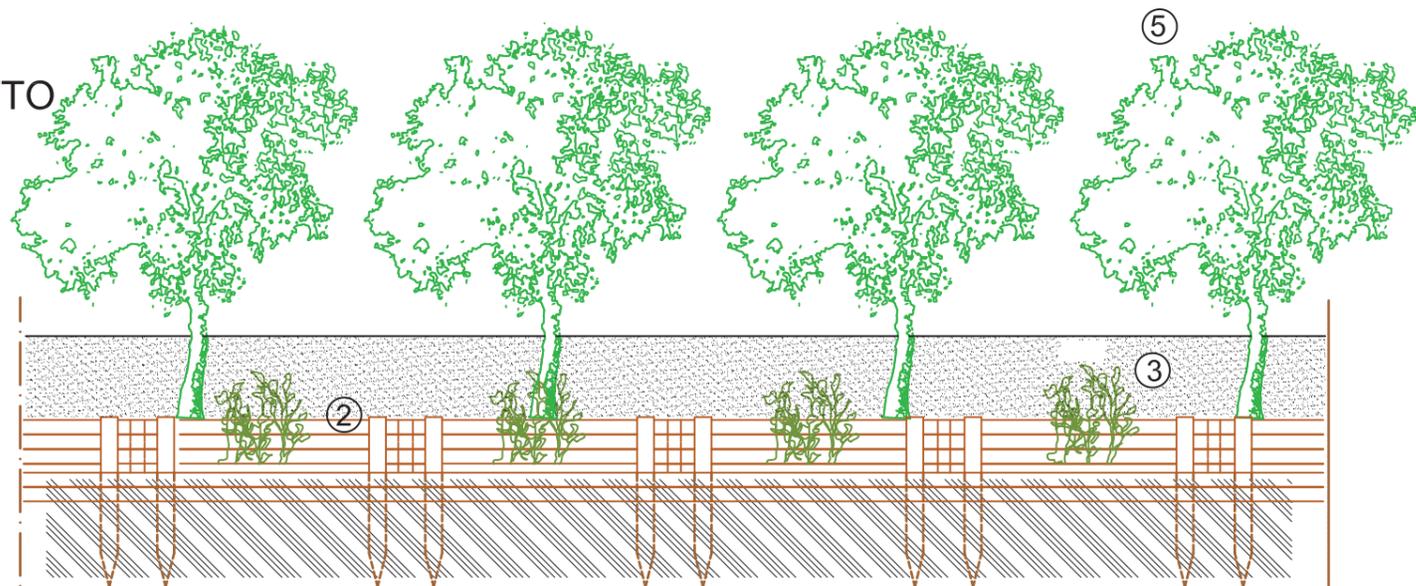
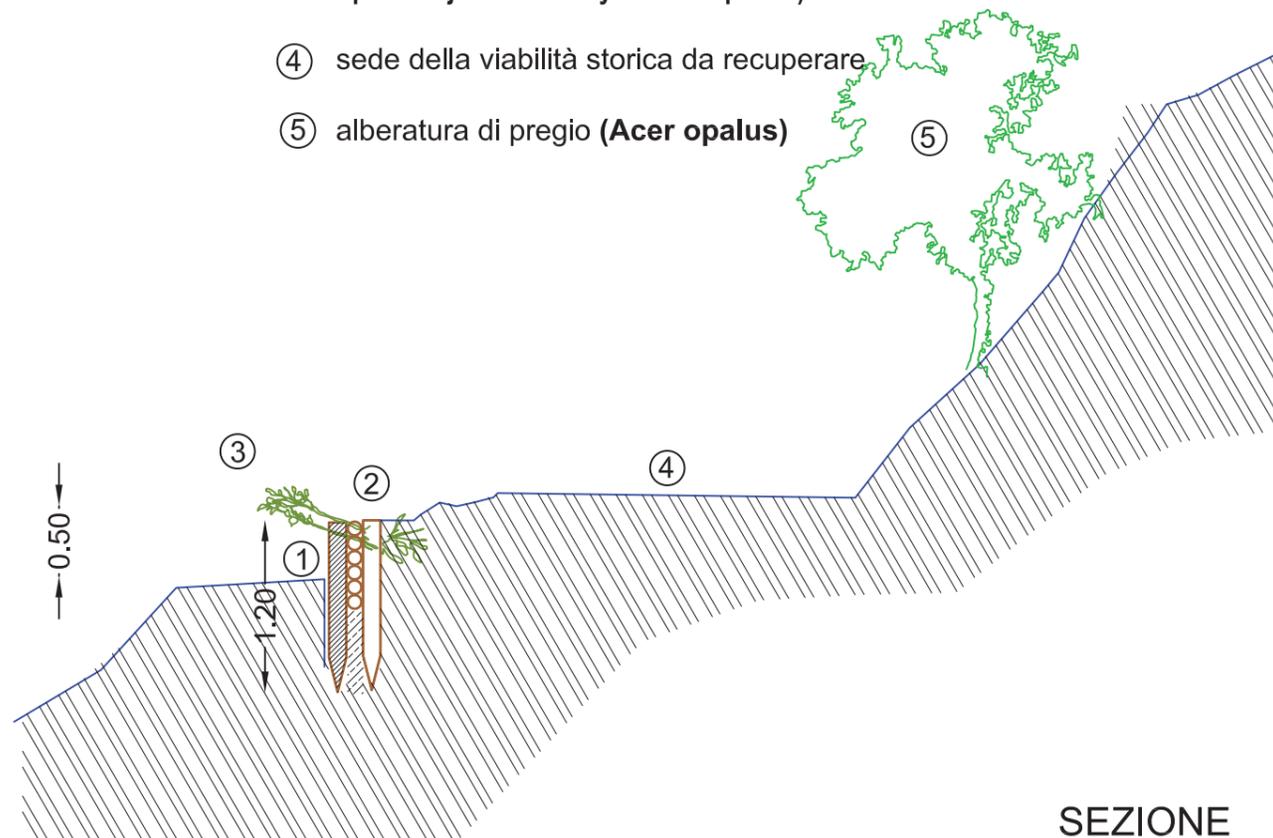
SEZIONE

- ① pali in legno di castagno scortecciati e appuntiti di lunghezza 200 cm., disposti ad una distanza di interasse di ca. 150 cm., di diametro 20 cm., vedi disposizione in pianta.
- ② paletti di castagno diam. 10 cm. scortecciati refilati disposti longitudinalmente di lunghezza di 200 cm. per un'altezza di ca. 50 cm., fissati ai pali con chiodi e/o con filo di ferro zincato
- ③ contenimento terreno con messa a dimora di piante di *Spartium junceum* e *Cytisus scoparius*)
- ④ sede della viabilità storica da recuperare
- ⑤ alberatura di pregio (*Acer opalus*)
