— "VIABILITA' ARCAICA"
..... Perimetro zona omogenea "A" Piano di recupero

V.3 Tracciato "viabilità arcaica" Tratto Via delle Grotte del Vino

P.5 PROFILI LONGITUDINALI di DETTAGLIO -- area Via delle Grotte del Vino

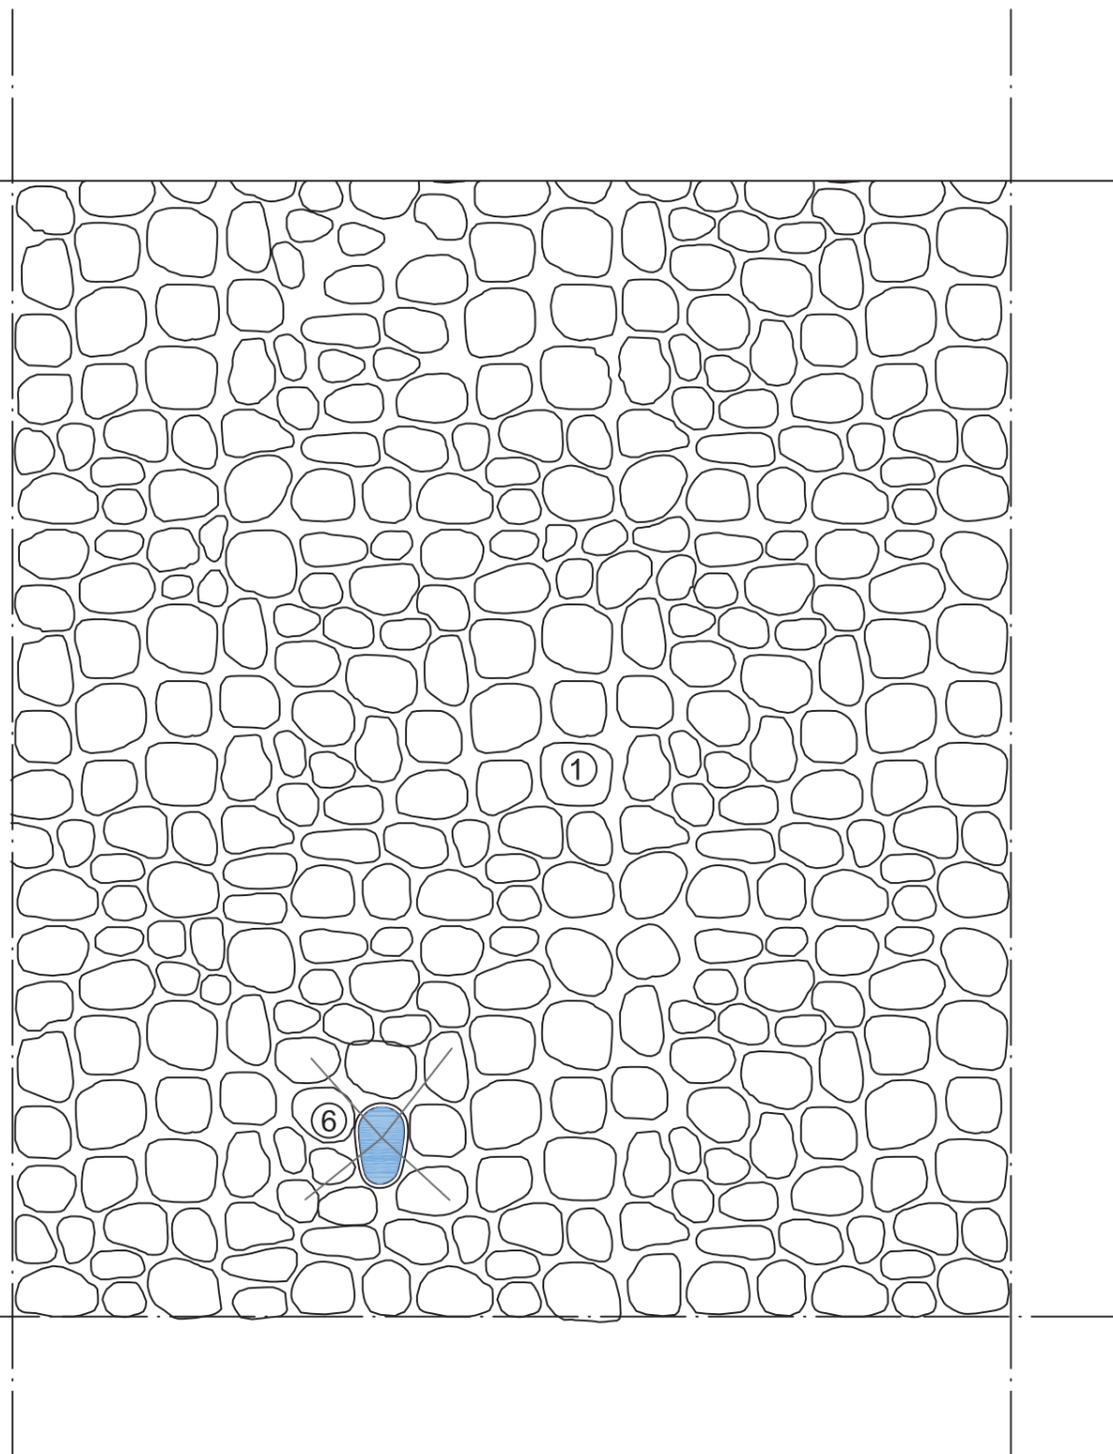
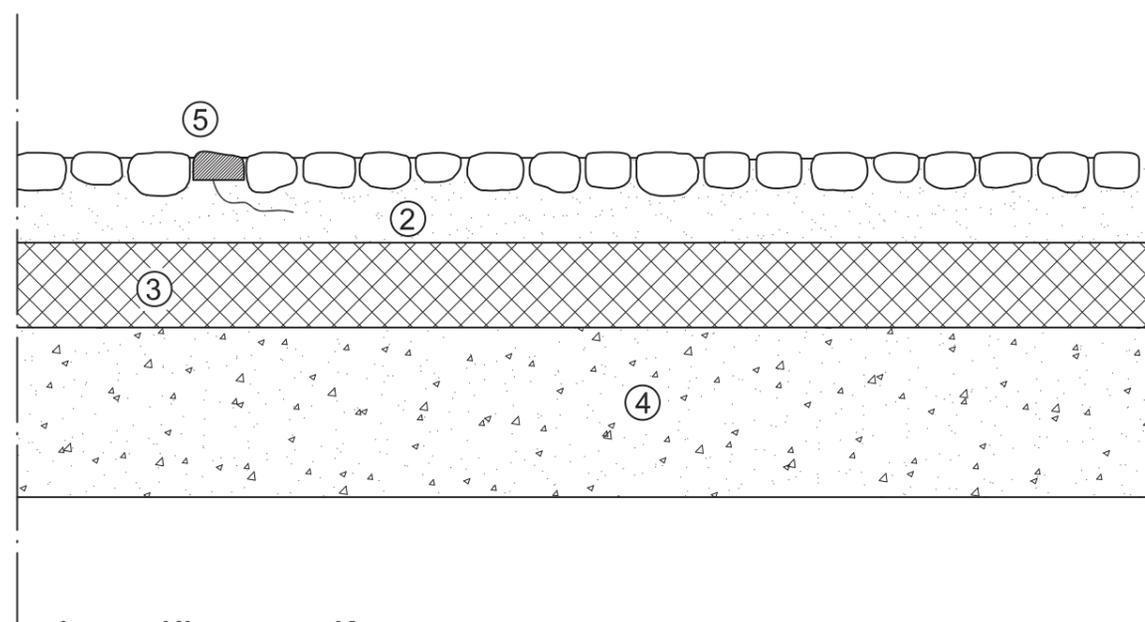
SEGNALATORE LUMINOSO A LED ad interro

MATERIALI:

- ① pavimentazione in acciottolato di fiume
- ② massetto di pavimentazione sabbia di fiume e cemento
- ③ massetto di cls Rbk 250 con rete elettrosaldata Ø 8 10 x 10
- ④ fondazione stradale, h. cm 30-35
- ⑤ segnalatore luminoso ad interro, tipo "Sasso di Martini"

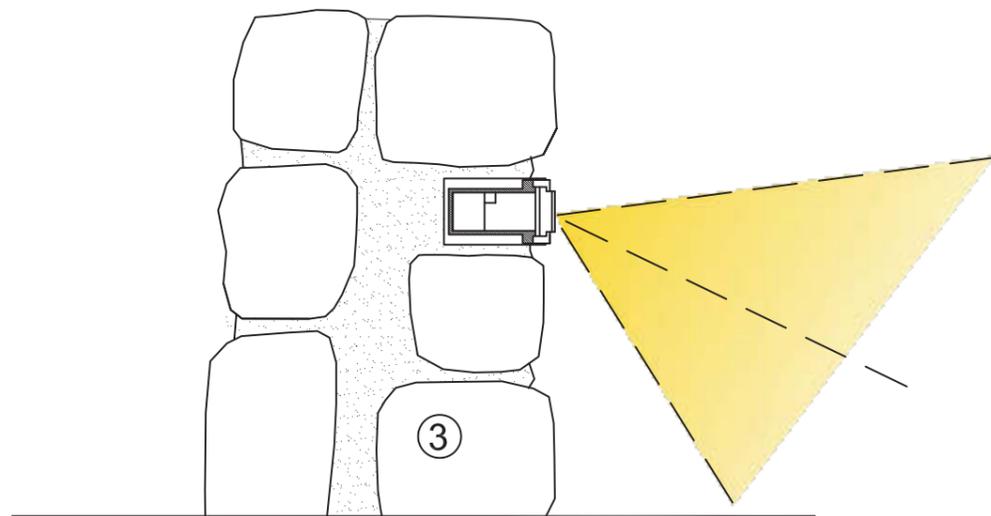
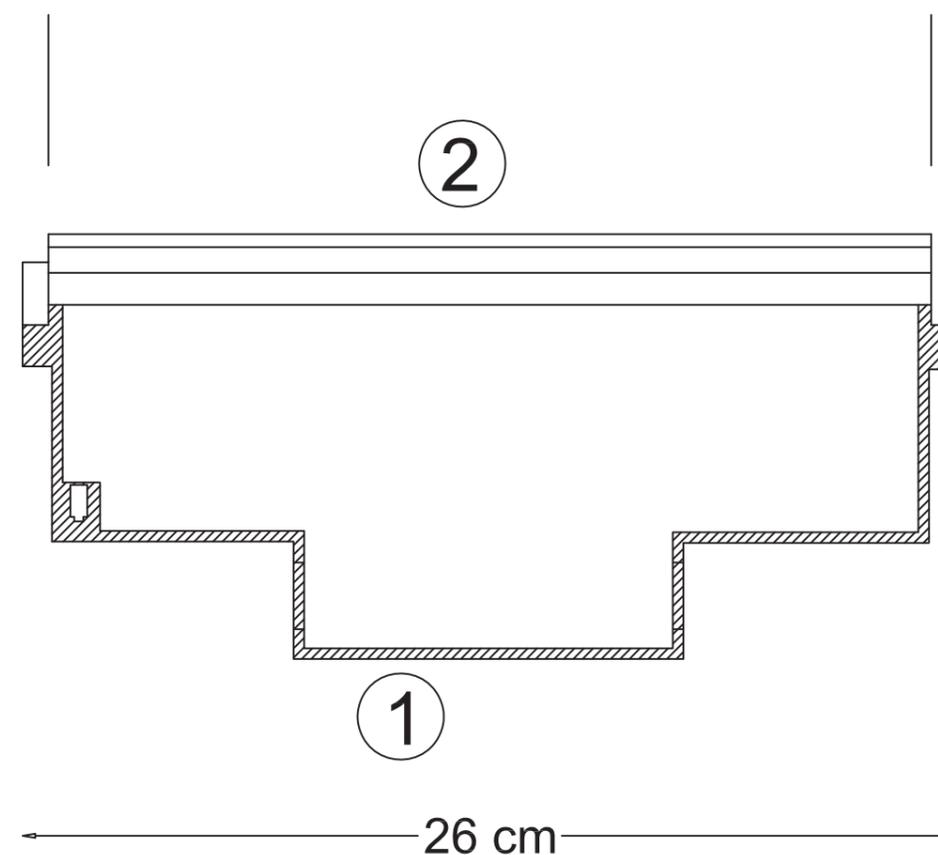
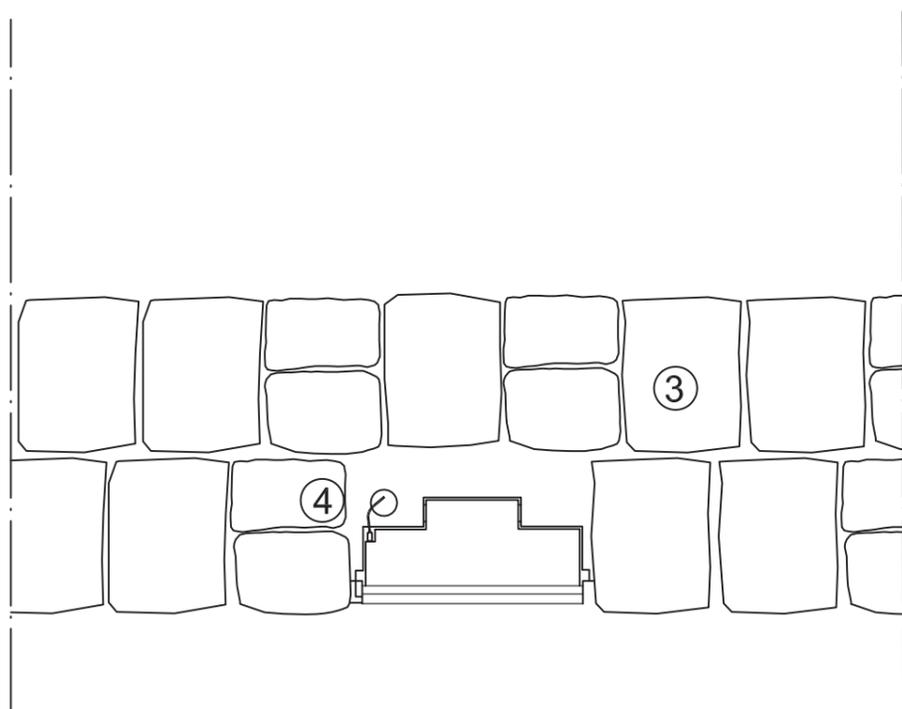
Apparecchio illuminotecnico a LED tipo "WALKY RETTANGOLARE INCASSO di Guzzini"

MATERIALI:

- ① cornice in alluminio
- ② schermo protettivo in vetro
- ③ muro/seduta muro in pietra irpina resa a vista
- ④ cavo derivazione punto luce
- ⑤ cassetta di derivazione su tubo flessibile in PVC Ø90

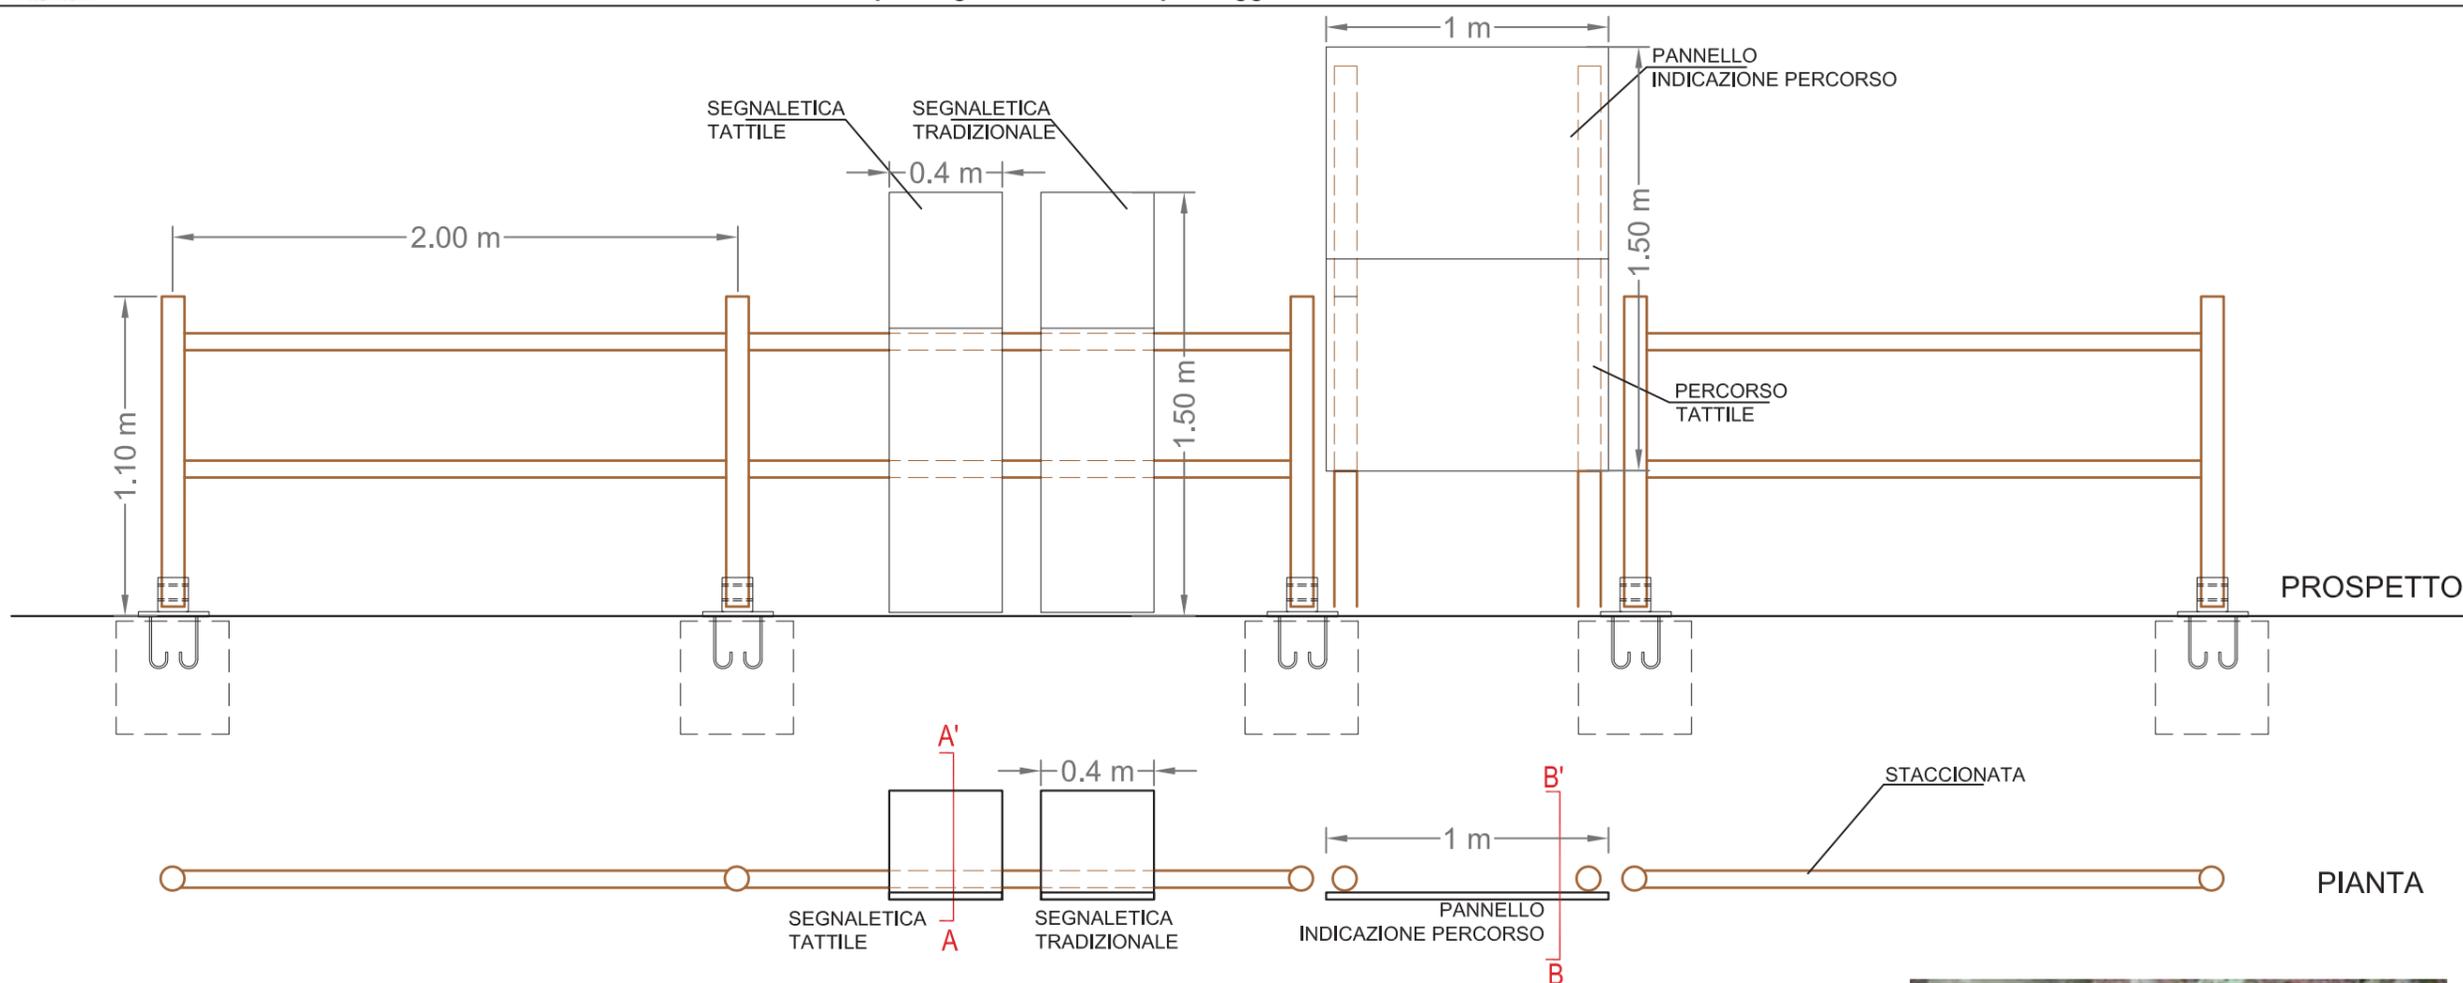
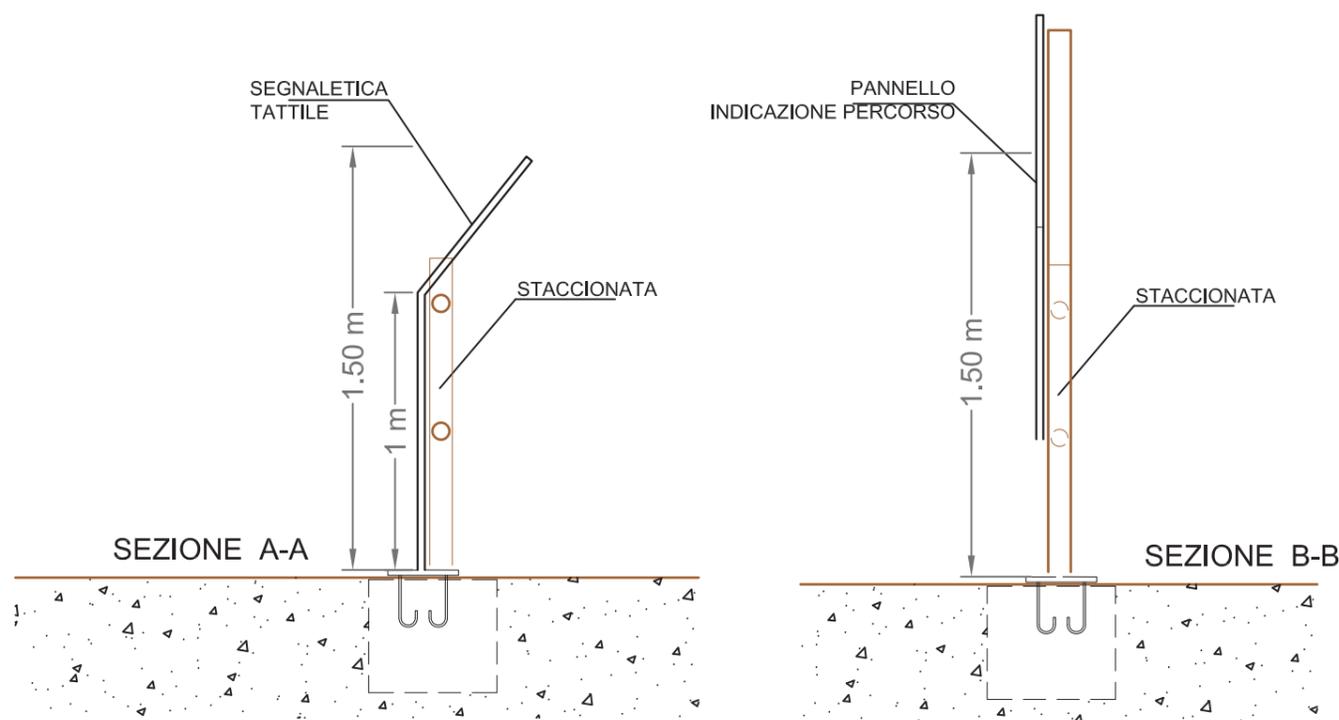
DESCRIZIONE
 SEGNALETICA: realizzata con struttura portante in lamiera in acciaio corten; pannello grafico descrittivo in plexiglass con linguaggio braille

PANNELLO INDICAZIONE PERCORSO: realizzato con struttura portante con n° 2 pali in legno; pannello grafico descrittivo in plexiglass con linguaggio braille

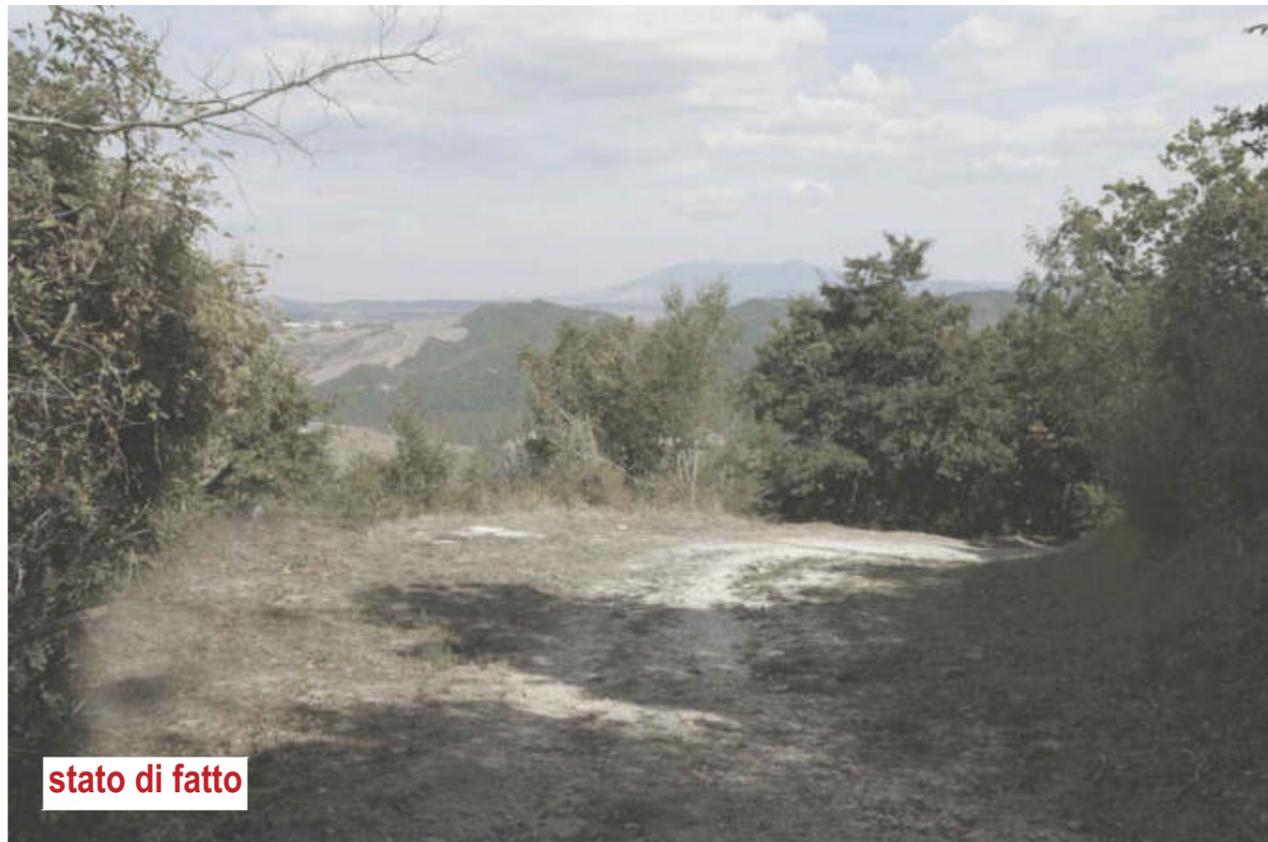
Foto 1 AREA BELVEDERE tratto Via delle Grotte del Vino

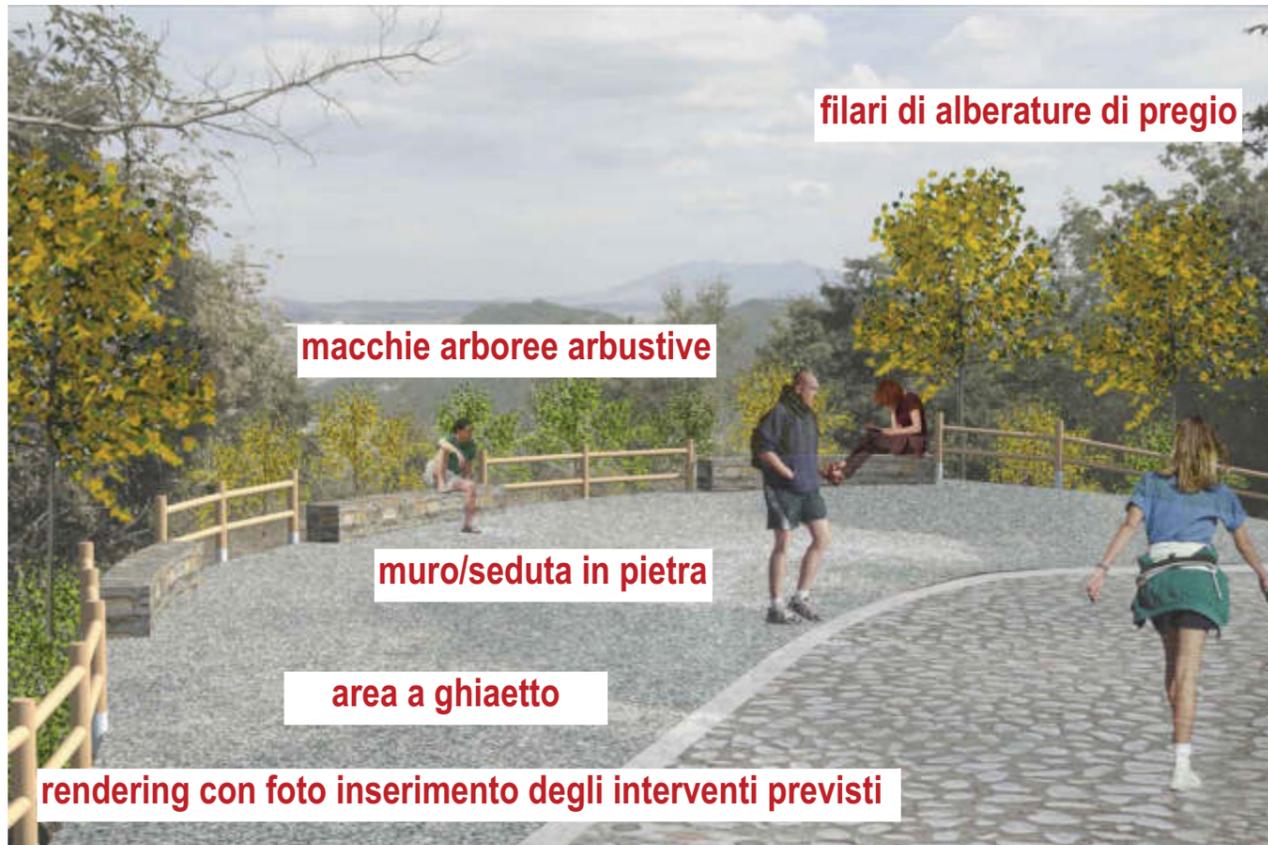
rendering con foto inserimento degli interventi previsti

filari di alberature di pregio

macchie arboree arbustive

muro/seduta in pietra

area a ghiaietto

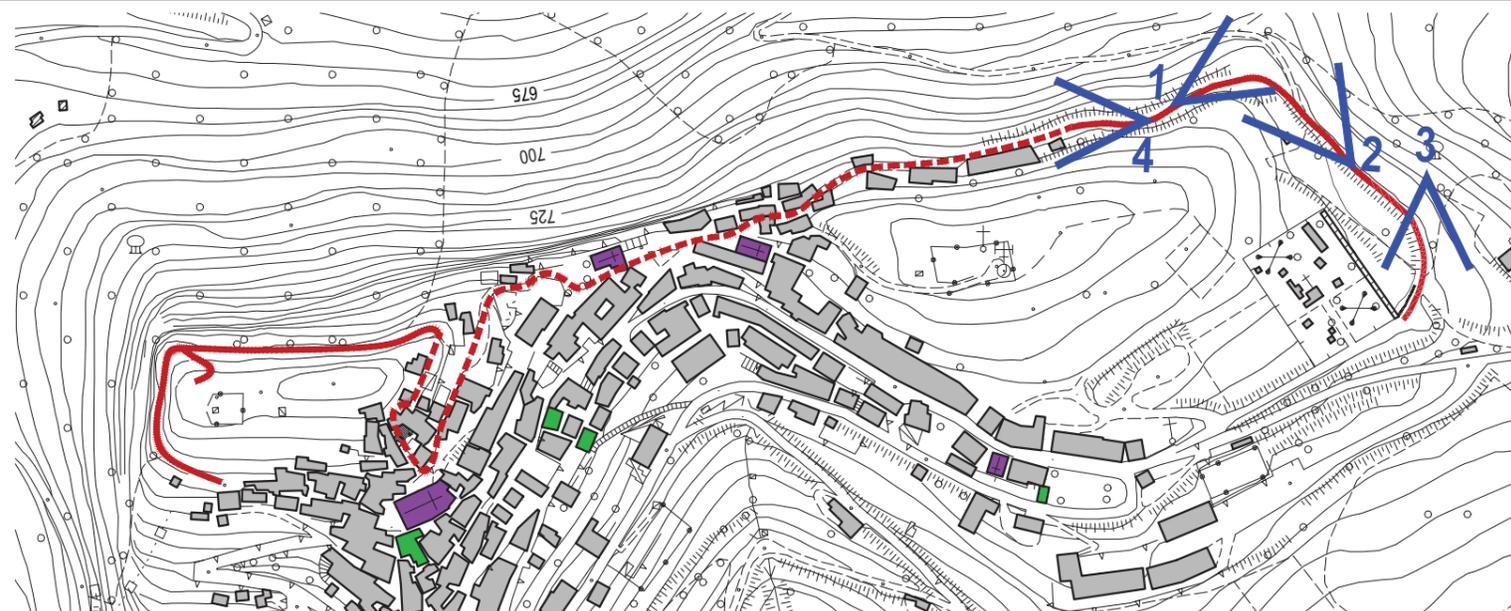
Foto 2 tratto Via delle Grotte del Vino

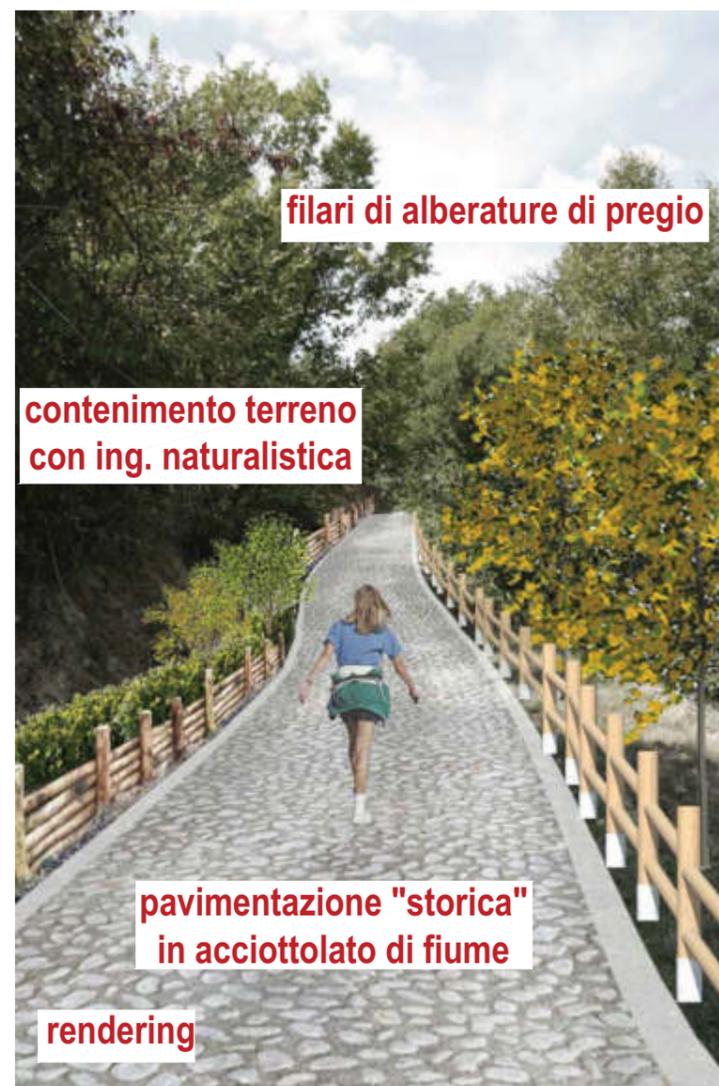
rendering

filari di alberature di pregio

contenimento terreno con ing. naturalistica

pavimentazione "storica" in acciottolato di fiume

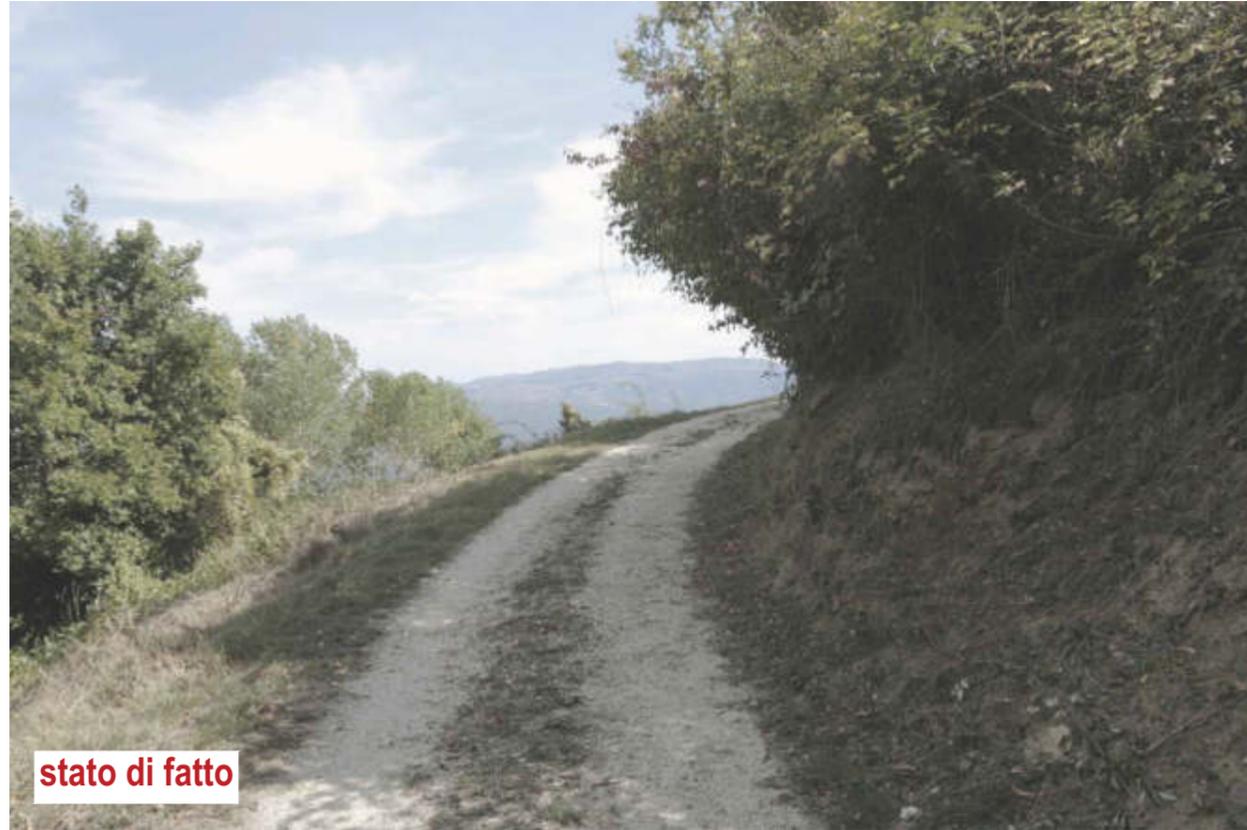
Foto 3 tratto Via delle Grotte del Vino verso il cimitero

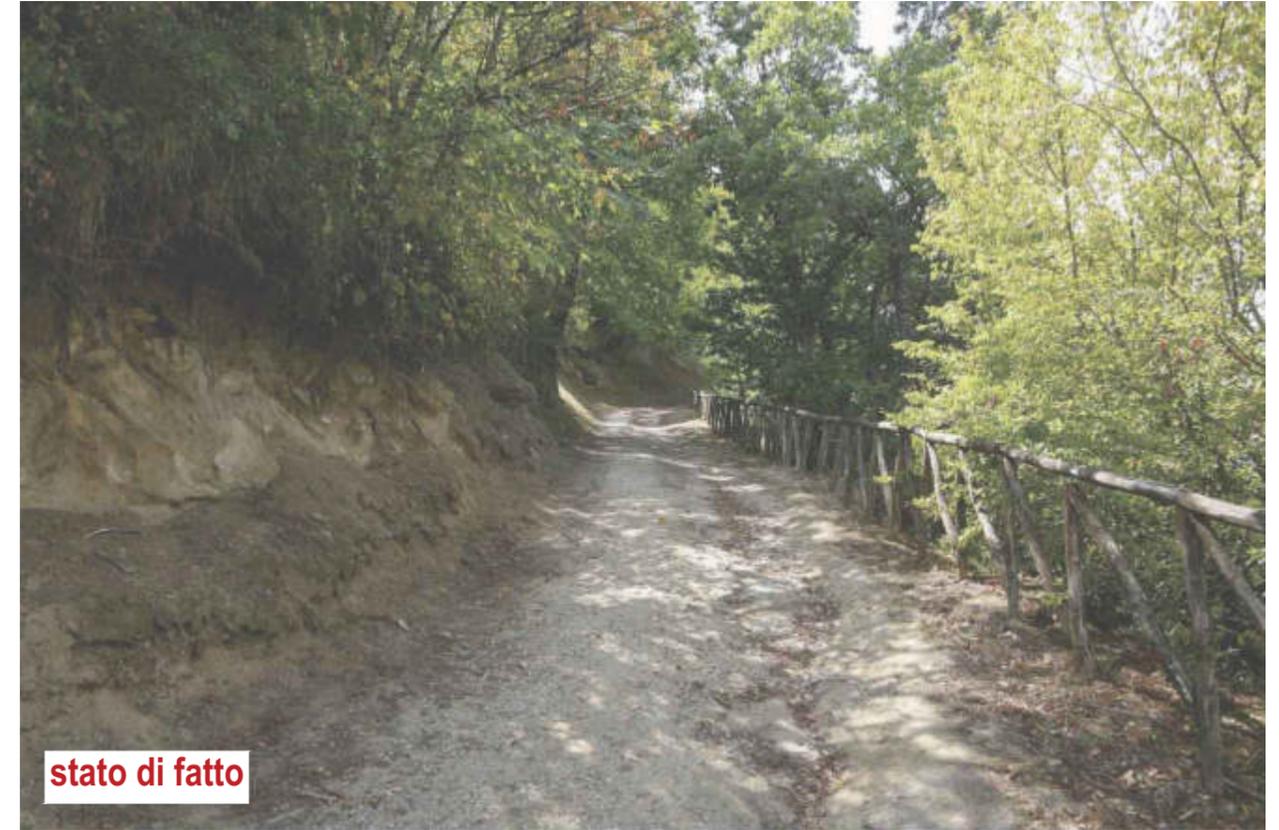
Foto 4 tratto Via delle Grotte del Vino verso le grotte

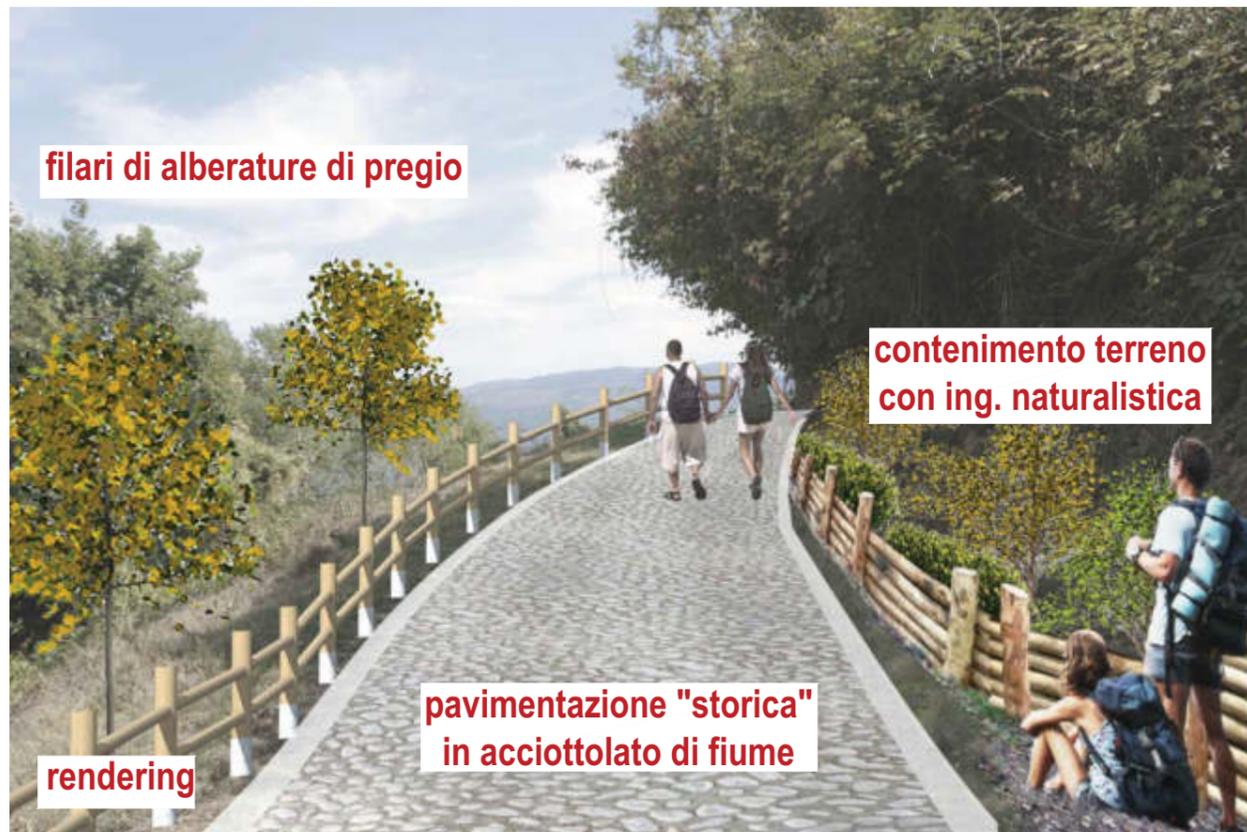
rendering

filari di alberature di pregio

contenimento terreno con ing. naturalistica

pavimentazione "storica" in acciottolato di fiume

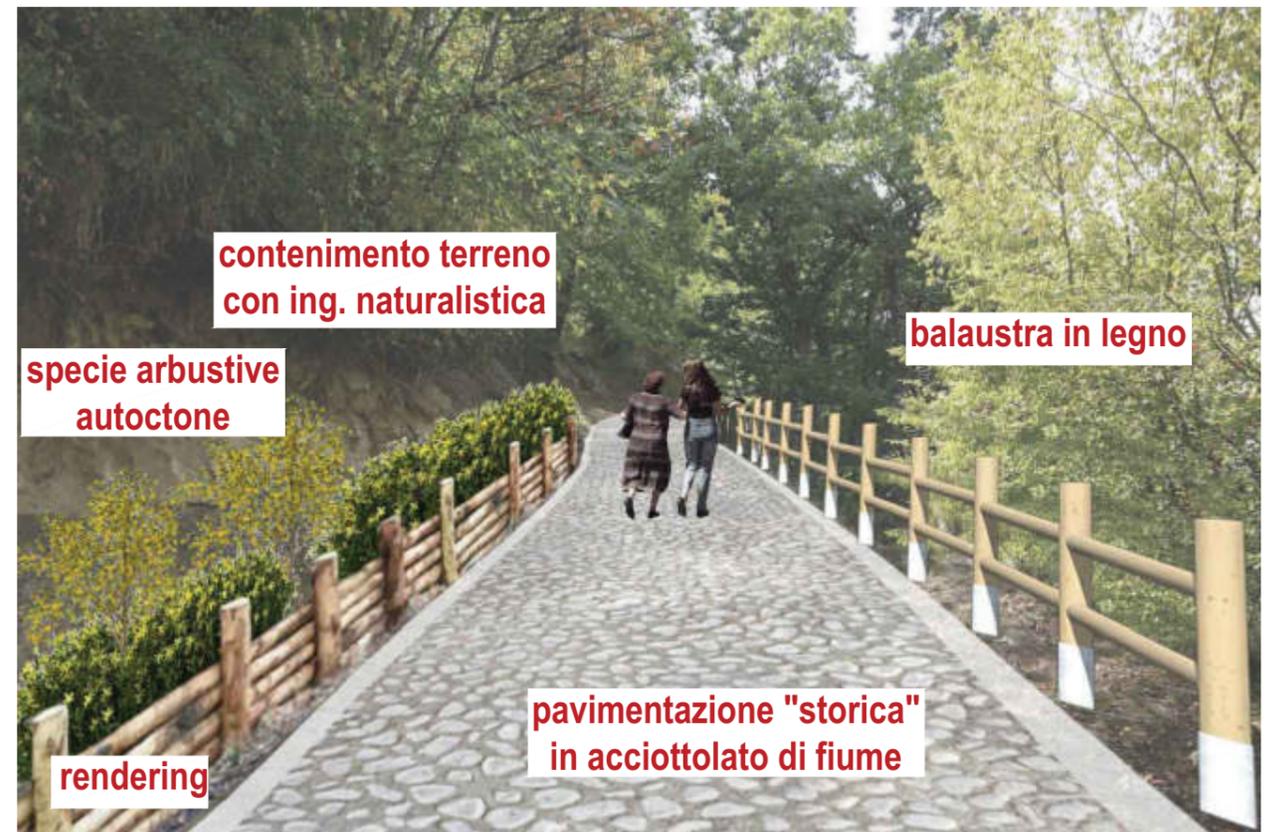
rendering

contenimento terreno con ing. naturalistica

balaustra in legno

specie arbustive autoctone

pavimentazione "storica" in acciottolato di fiume
